A JABLONKA-UTCAI CSUSZÁS VIZSGÁLATA

Paál Tamás^X

^X (Fővárosi Mélyépítési Tervező Vállalat)

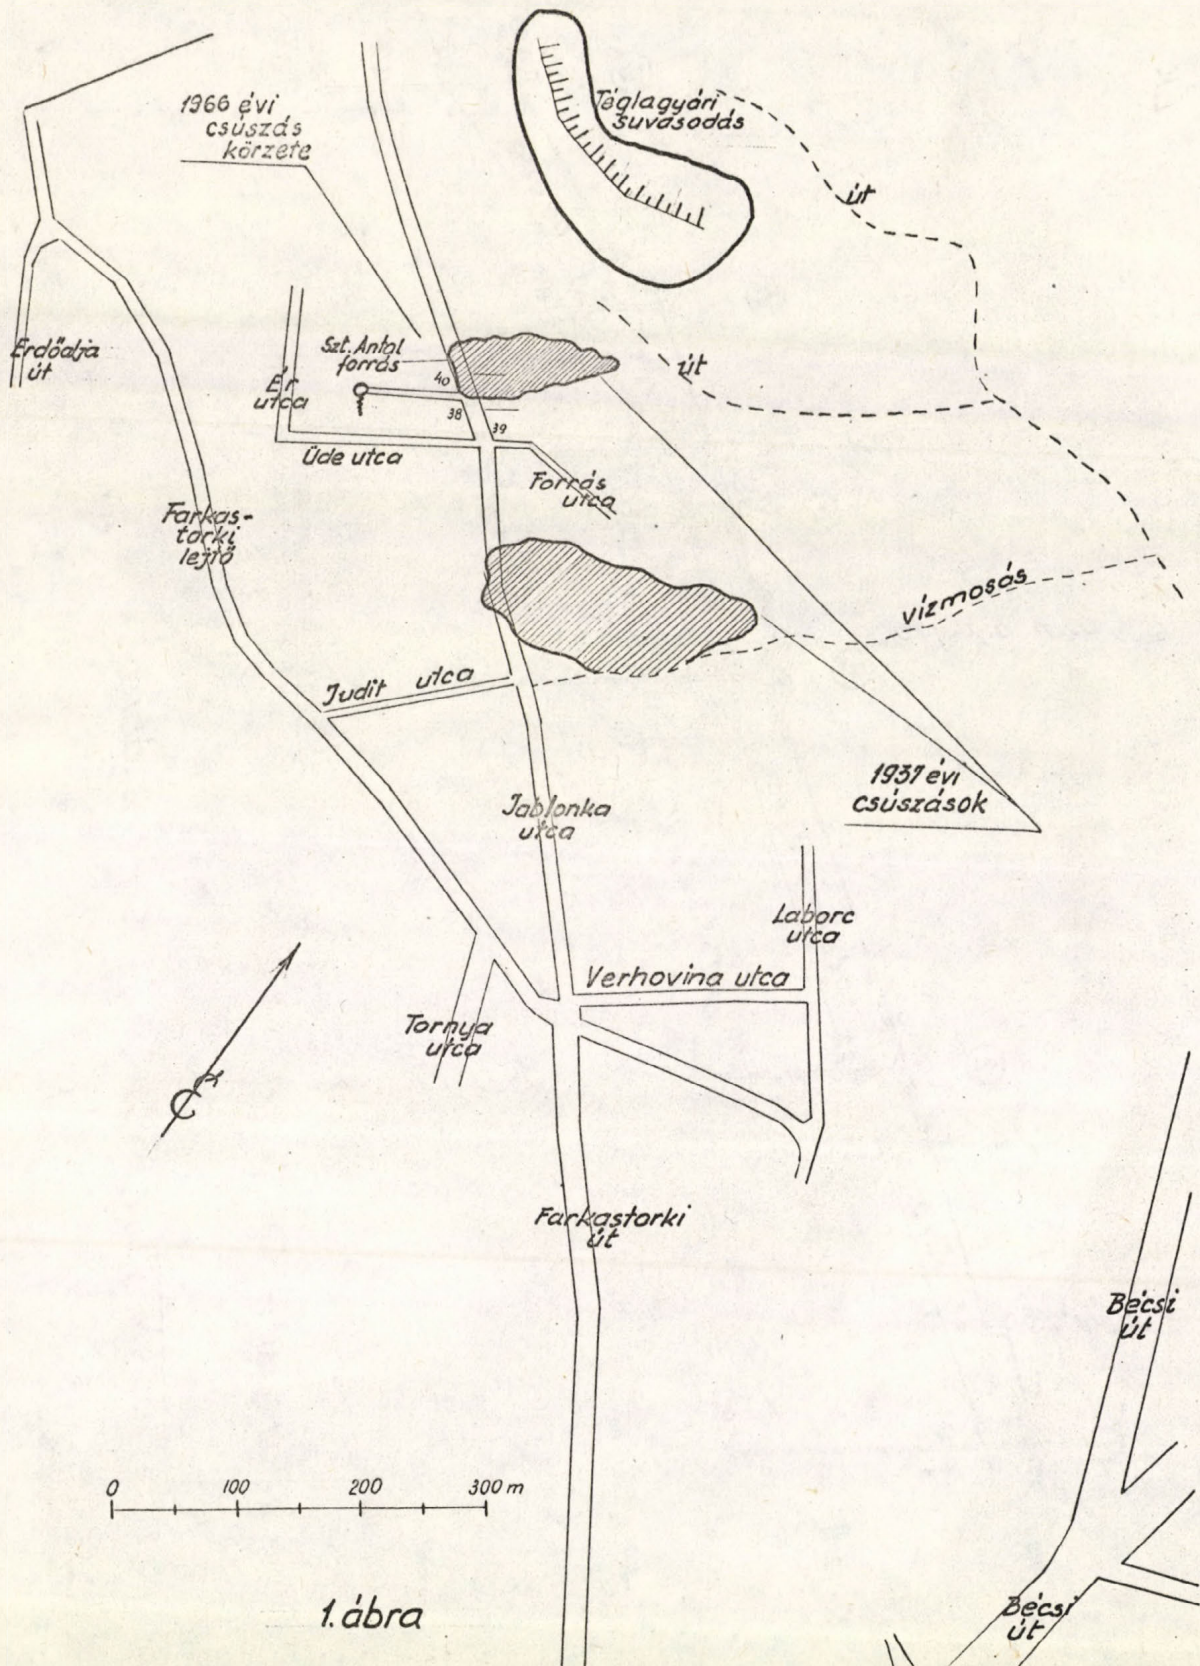
1. ábra

1966. februárjában a Jablonka utca 40. sz. előtt az uttest burkolatában és az uttestet határoló részsüben egy összefüggő vonal mentén törést észleltek, az utburkolat megrepedezett és megsüllyedt. A környékeliek szerint mindez rövid időn belül következett be. Ez a törés mintegy 60 m hosszon észlelhető, de a mozgó földtömegnek csak a felső, hegyfelőli lehatárolását adja meg. Két oldalt és alul a mozgás kiterjedése nem állapítható meg, az érintett telkek tulajdonosai semmi elmozdulást nem észleltek.

A mostani vizsgálat tárgyát képező mozgás mind 1937-ben, mind 1966-ben rendkívül csapadékos időjárást követően jött létre. A terület stabilitását 1937-ben viszonylag kis munkával (néhány fm szivárgó és árokburkolat) biztosítani lehetett. Azt követően viszont a környező házakba bevezették a hálózati vizet, ami a csatornázás hiánya következtében a felső talajrétegeknek a természetest meghaladó elnedvesedését okozta. A hálózati víz bevezetése olyan formában is károsan befolyásolta a terület vízháztartását, hogy azt megelőzően a Szt. Antal forrás vizének nagy részét elvezették a Forrás utcai házakba, később pedig a vízfogyasztás csaknem teljesen megszűnt. A forrásvíz elvezető csövének hibája következtében állandó a felszíni elvizesedés is, ami koncentrált volta miatt igen nagymértékben rontotta a helyzetet. Mindezek a hatások együttesen azt eredményezték, hogy jelenleg lényegesen kedvezőtlenebb a helyzet, mint harminc évvel ezelőtt volt.

Feltehető, hogy a jelenlegi mozgás az 1937. évi csuszólap környezetében jött létre. Ezt igazolja többek között a régi és jelenlegi határvonal csaknem egybevágó volta is. A régi mozgás felső részének újabb jelentkezését nyilván befolyásolta a forrásvíz koncentrált beszivárgása, valamint az, hogy a Jablonka utca hegyfelőli oldalán sok ház van, melyek - a már említett

2. A vizsgált csuszás sürgős stabilizálásával viszont nem lehet megvárni a csatornahálózat kiépítésének előrehaladását, ezért külön vizelvezetésről kell gondoskodni. A Szt. Antal forrás újra foglалása szükséges, a jelenleginél nagyobb szélességben, és a víznek zárt csatornában a mozgó területen kívülre vezetésével. A csatornát alagsövezéssel kell ellátni, hogy egyúttal a környező talajból is össze tudja gyűjteni a vizet.
