A TIHANYI KOPASZHEGYI CSUSZAMLÁS MÉRNÖKGEOLOGIAI VIZSGÁLATA

Dr. Scheuer Gyula - Tóth Imréné
ÉVM. Földmérő és Talajvizsgáló Vállalat

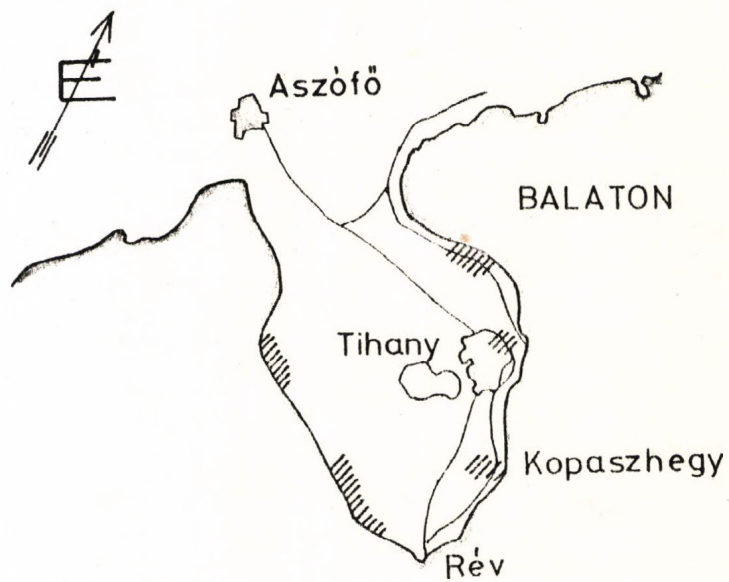
1.sz. ábra

CSÜSZÁSVESZÉLYES TERÜLETEK

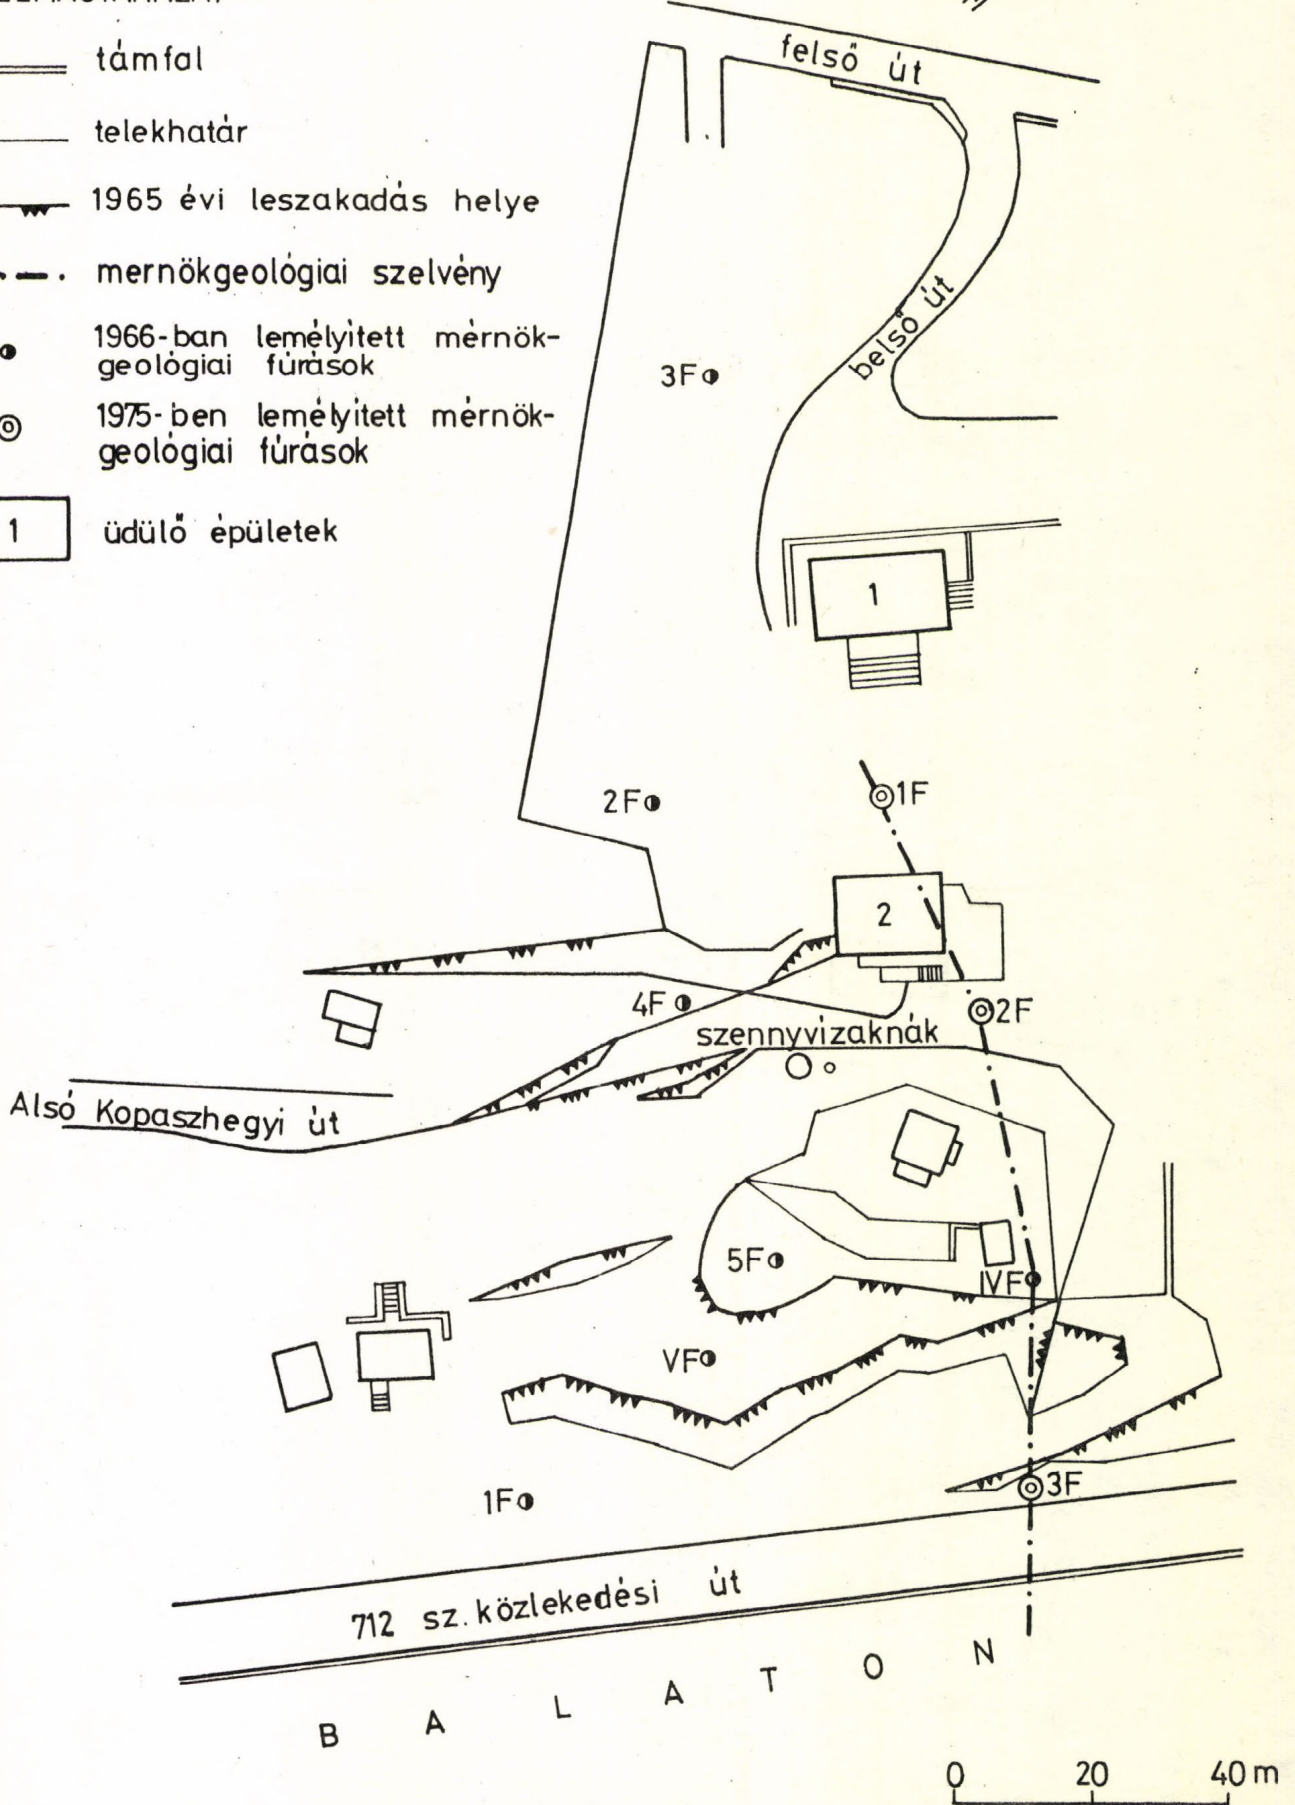
2. sz. ábra

A mozgás okainak tisztázására, a terület komplex vizsgálatára több fúrás mélyült le 1966. VI-VIII. hó között. A fúrások egy része a megcsúszott területen készült. /4,5, III,IV,V. fúrások/, továbbiak azon kívül kerültek /1-2-3. jelűek/ lemélyítésre /2.ábra/. A fúrások rétegsorából szerkesztett építésföldtani szelvények alapján valószínűsíthető, hogy e területen többször "fosszilis" mozgások is voltak. Ezt igazolják a területen szétszórtan mutatkozó kovás édesvizi mészkőtömbök, amelyek az Akasztóhegyi gejzirit lecsúszott darabjainak tekinthetők.

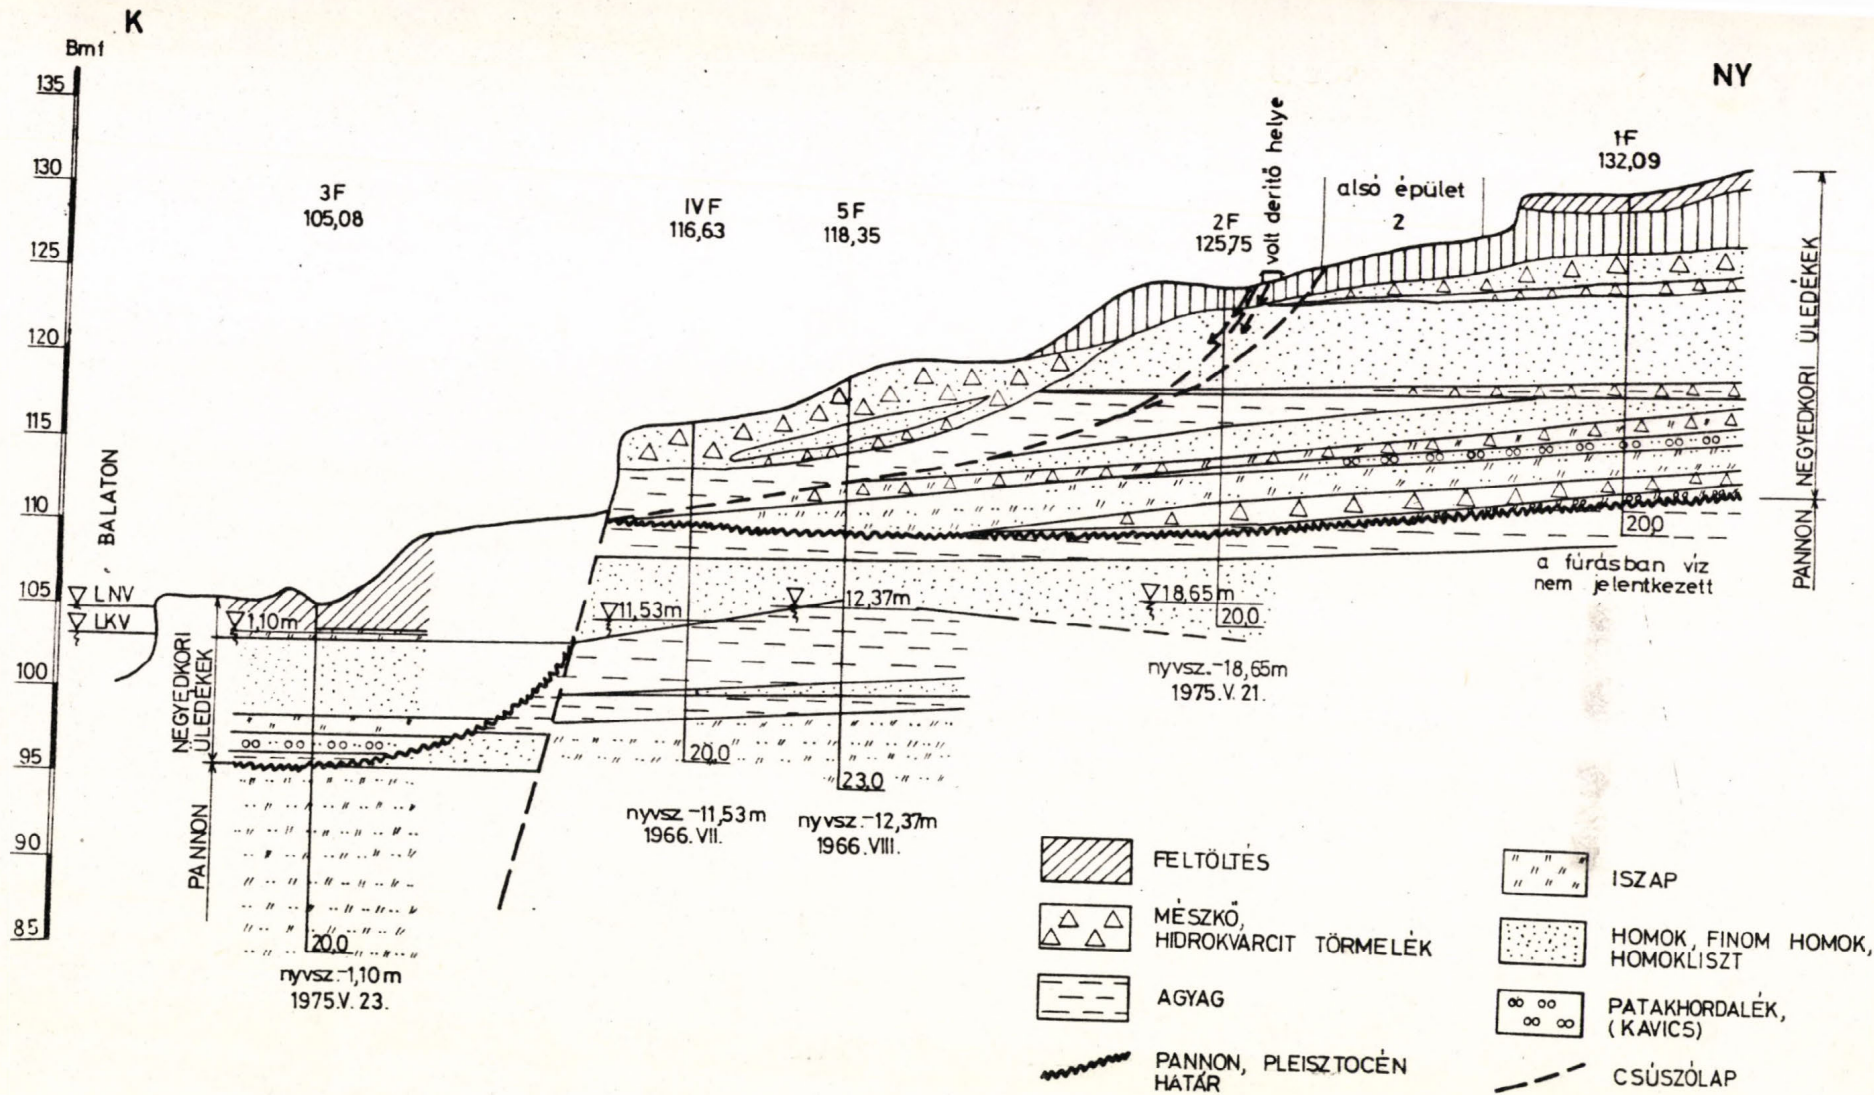
Fúrásainkkal harántolt rétegsor jól beleillik a területről korábban alkotott képbe. A jelenlegi és régebbi fúrások felhasználásával szerkesztett építésföldtani szelvény /3.sz. ábra/ szemléletesen mutatja be a terület földtani felépítését. A terület felső részén lejtőlössz található, mely alatt édesvizi mészkő és gejziritörtmelékes réteg található. Ez utóbbi a fúrásokban több szinten jelentkezett egyagos, iszapos homokos beágyazódással. A törmelékes rétegek között homok, iszap és agyagrétegek találhatóak. A legalsó törmelékes szint alatt patakhordalékból származó iszapos kavicsréteg fekszik. A negyedkori és pannon üledékek határa 5,8-18,2 m mélységben vonható meg. A pannon rétegsor agyaggal kezdődik és ez alatt elhomokosodik.

A negyedkori rétegek enyhén dőlnek a Balaton, ill. a lejtő irányába és vastagságuk is fokozatosan csökken, mert a 3.sz. fúrásnál már csak 9,1 m-nek mutatkozott.
