GEOTECHNIKAI EREDETI MEGHIBÁSODÁSOK AZ M-1 AUTÓPÁLYA ÉPÍTÉSE

SORÁN

Liptay András^x

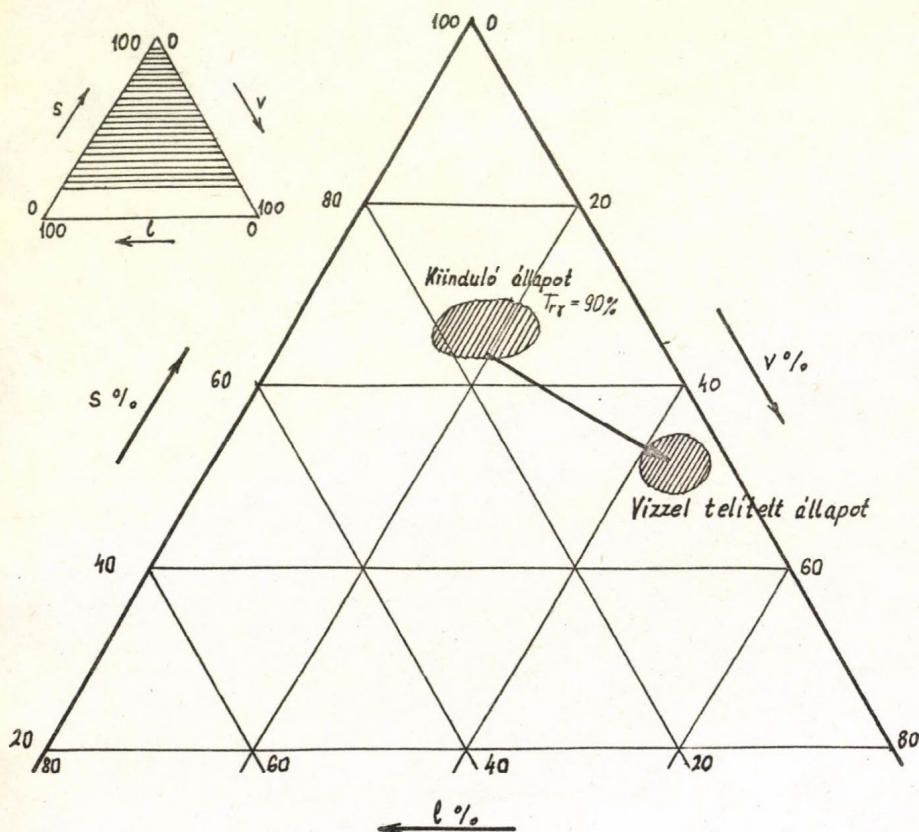
A telítődés közben a talaj szerkezete fellazult. Az 1. ábrán mutatom be háromszög diagrammban, hogy eredeti állapotú min-tában a három fázis /anyag - víz - levegő/ határai eltolódtak a talaj megduzzadt.

1. ábra A talajok fázisos összetételének változása függőleges vízbeszívárgás, telítődés hatására.

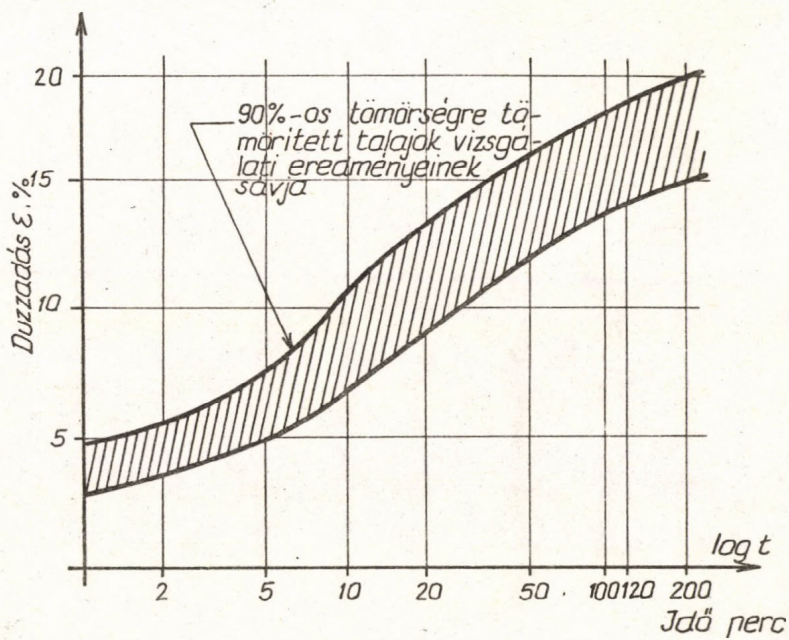
A duzzadás időbeni lefolyását mutatja a 2. ábra. A 3. ábra a duzzadást a tömörség függvényében ábrázolja.

2. ábra A duzzadás változása az idő függvényében.

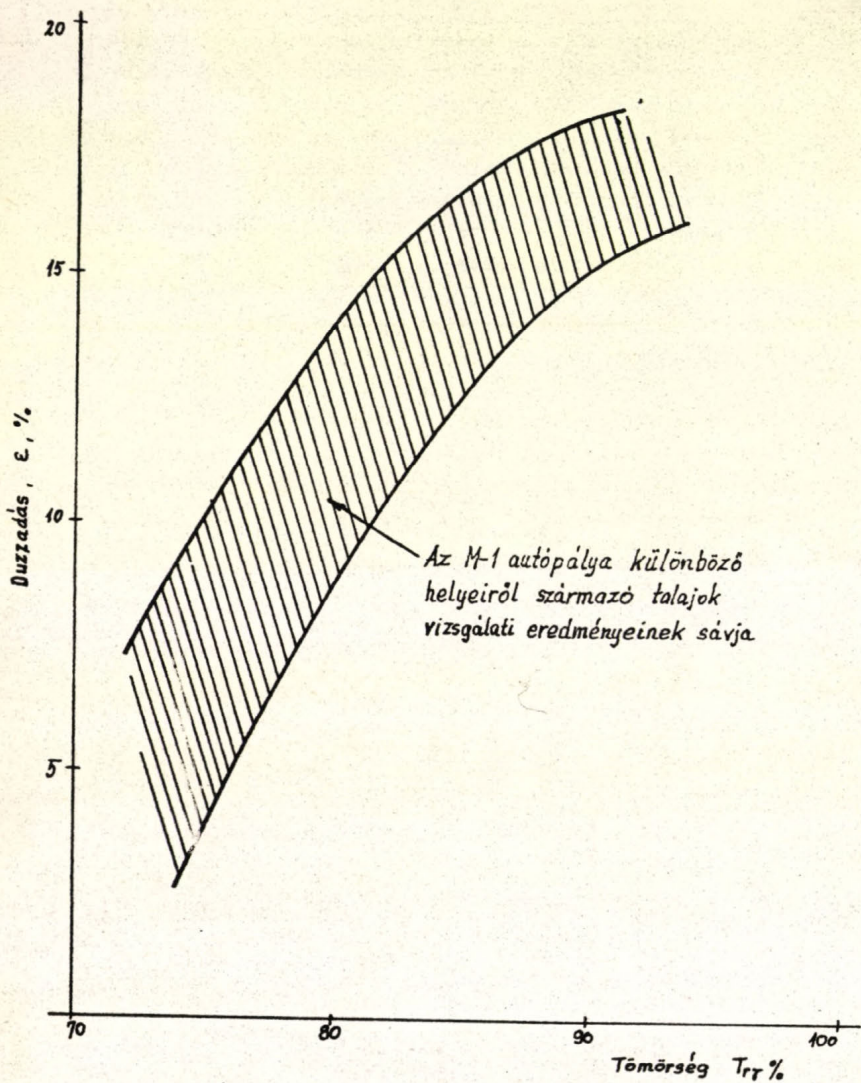
3. ábra A duzzadás mértéke a tömörség függvényében.

A tömörebb talajoknál a duzzadás időben lassabban fejlődik ki, ugyanakkor azonban a mértéke nagyobb. A talaj fellazult állapota tehát végeredményben független a beépített tömörségtől. A folyamat sajnos irreverzibilis, vagyis az eredeti tömörségét és szerkezetét a talaj már nem nyeri vissza.

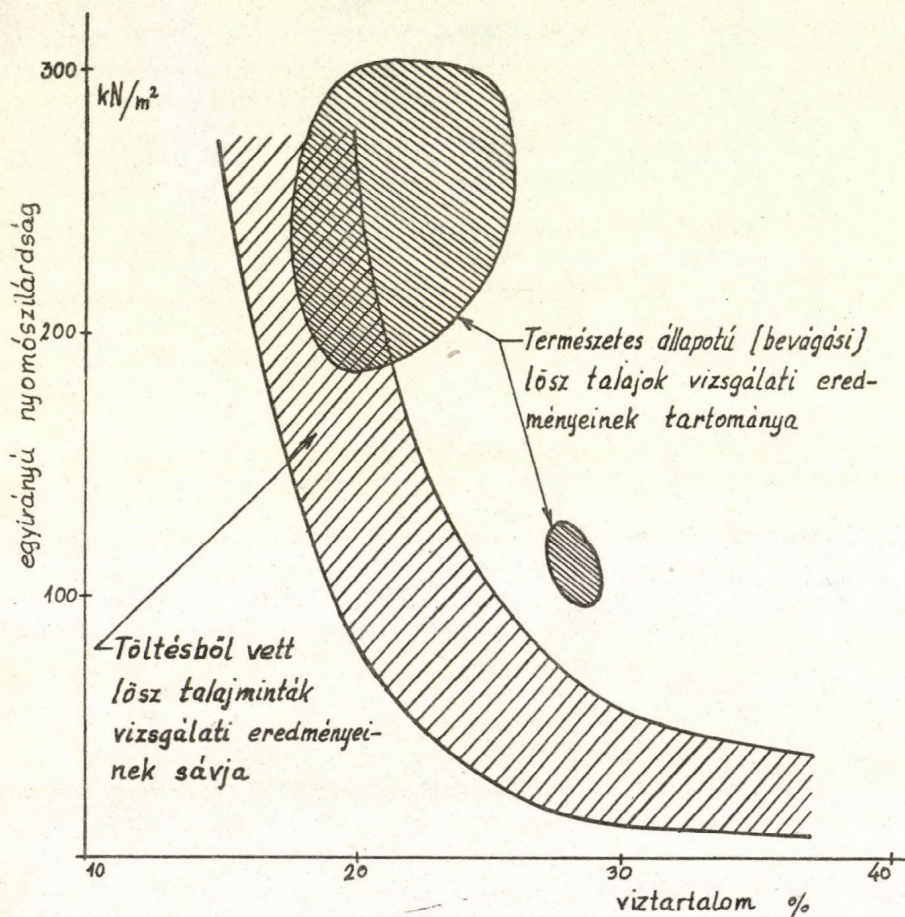
A Geotechnikai Tanszék kutatói állapították azt is meg /2/, hogy a talaj nyomószilárdsága átgúrt állapotban jellegzetesen kisebb mint eredeti termett állapotában. A nyomószilárdságok és víztartalmak összefüggését a 4. ábra mutatja.

Ez lehet a magyarázata annak, hogy a bevágási részüknön a töltésrészüknél tapasztaltakhoz hasonló csúszások lényegesen ritkábban fordultak elő.

4. ábra A lösztalajok nyomószilárdsága és a viztartalma közötti összefüggés.
