2. A BURKOLATHIBÁK ELŐFORDULÁSAI ÉS AZOK ISMERTETÉSE

STANDARD ERRORS OF GEOTECHNICAL
ORIGIN ON PAVEMENTS OF HIGHWAY M-3

László Szutor

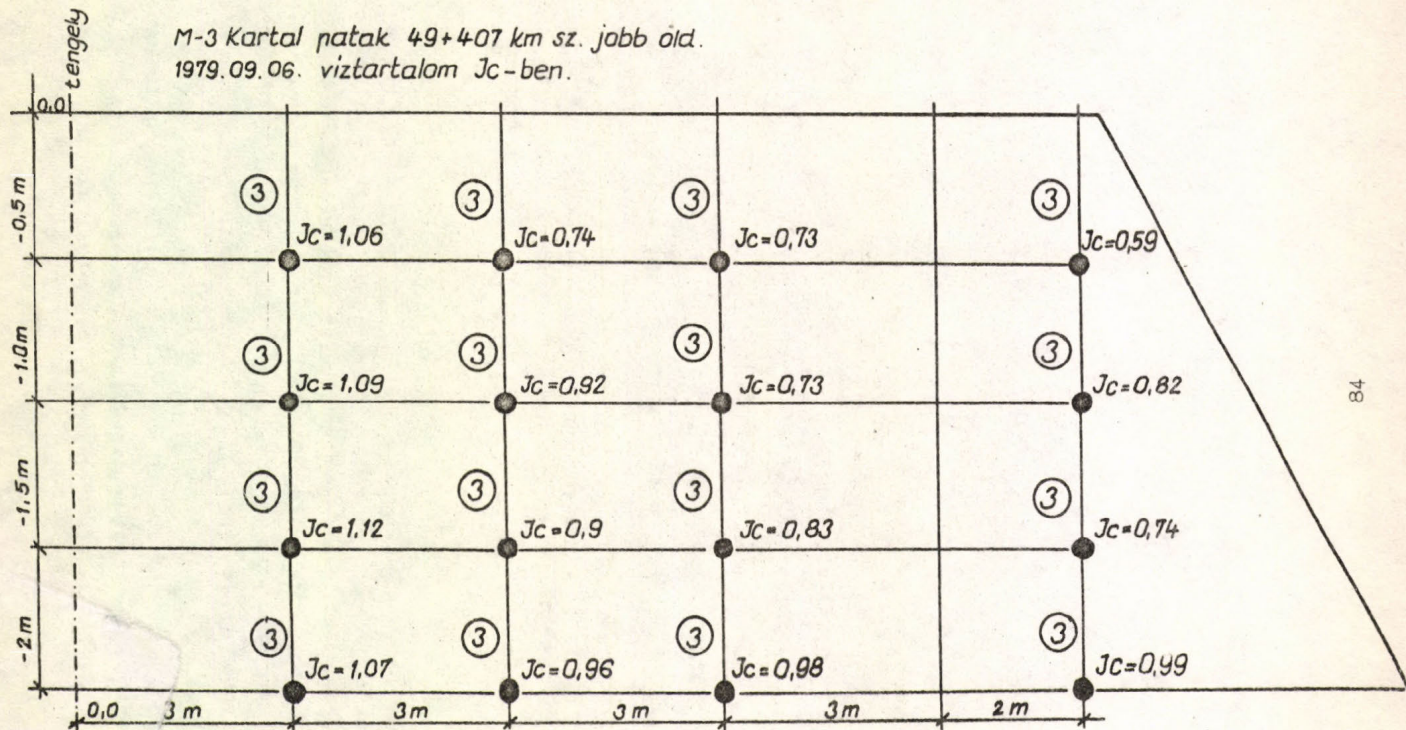
1. ábra

A mérések azt mutatták, hogy a burkolatrepedés mentén további mozgások nincsenek. Az A-16 anyagnyerőhelyről származó talaj kedvezőtlen tulajdonságú. A földmű részletes vizsgálata során 4 db keresztvágat készült. A vágatokból vett minták víztartalmát konzisztenciaindexben fejeztük ki /l. ábra/, melyek azt mutatták, hogy a töltésszélek közelében a talaj nedvesebb, mint a töltéstest belsejében.

Mint utólag megállapítottuk, a kijelölt anyagnyerőhelyekről beépített talajok térfogatváltozóak voltak. A földmű felső részébe beépített térfogatváltozó talajok a víztartalom növekedésével duzzadási nyomást fejtenek ki. A duzzadási nyomás a burkolat alatt nem egyenletes /1. ábra/, ugyanis a töltésrészük közelében a víztartalom nagyobb, ezért itt a térfogatnövekedés is nagyobb. A burkolat alatti egyenlőtlen alátámasztás hosszirányú repedéseket okozott.

M-3 Kartal patak 49+407 km sz. jobb old.
 1979.09.06. viztartalom Jc-ben.
