A pesti Vigadó új élete

Műhelybeszélgetés Gothárd Erzsébet belsőépítésszel,
Seres András restaurátorral és Takács Viktor építész miniszteri biztossal
az épület felújításáról

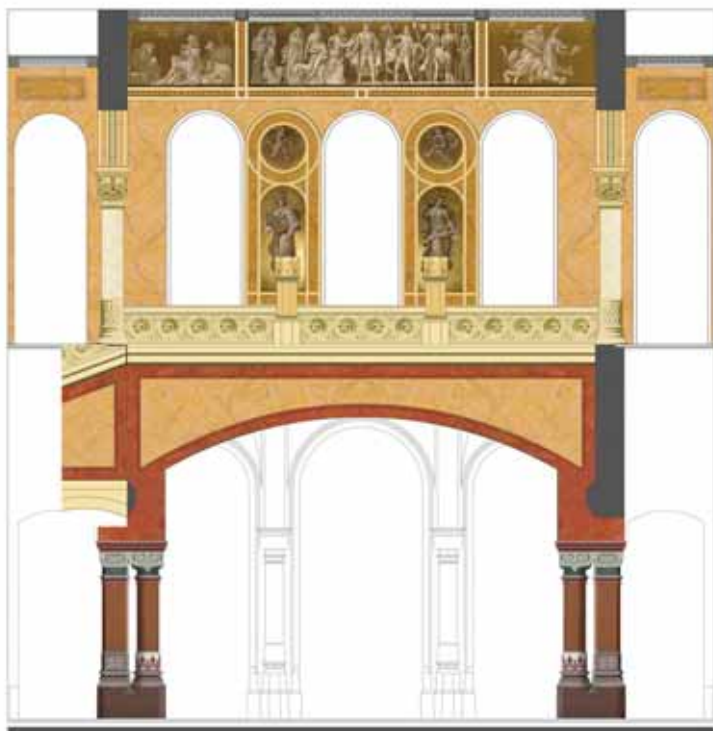
A főlépcsőház falnézete a Lotz Károly-féle falfestésekkel. Gothárd Erzsébet és Seres András terve a Vigadó felújításához / Wall view of the main stair hall with murals by Károly Lotz. Visual design for the renovation of the Vigadó building by Erzsébet Gothárd and András Seres

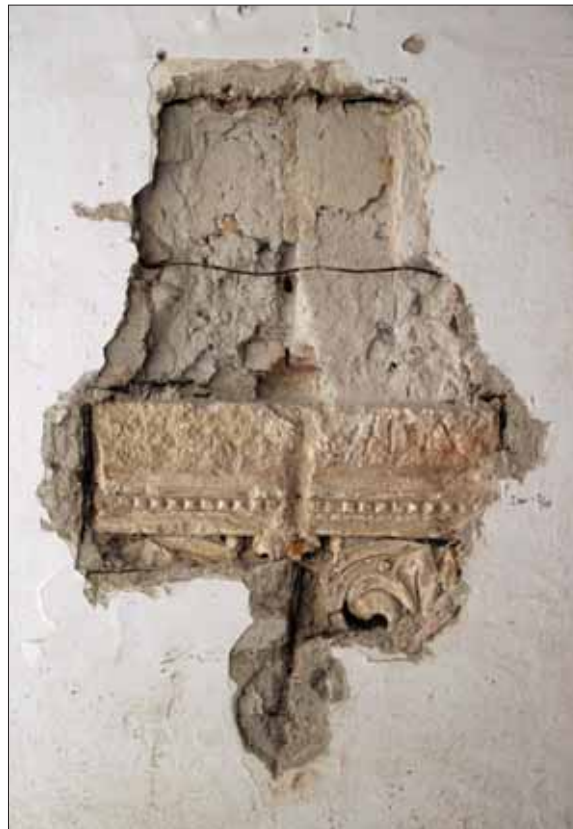
→
**Egy oszlopfő kibontása
a Vigadó felújítása
közben / Exposure of
a column capital during
restoration works
of the Vigadó building**

S. A.: A nagyterem melletti térben például – aminek kisterem a neve – emberfejeket formázó, kőből faragott fejezeteket találtunk. Akkoriban egy vasbeton falat húztak elé, és ahol ezek a fejezetek belelőgtak, egyszerűen leütötték az arcokat egy kalapáccsal, hogy elférjen a zsaludeszka. Ez abszolúte jellemző arra az időszakra.

T. V.: Most ezekből az oszlopokból néhány láthatóvá vált a kiállítóteremben és az étteremben. Végül is az egész épületbelső kapott egy nagyon dekoratív, de egységes – faragott kőből, gipszmunkából, díszítőfestésből, üveg- és ötvösmunkából, és nem utolsósorban famunkákból álló – befejezést. Szintén nagy

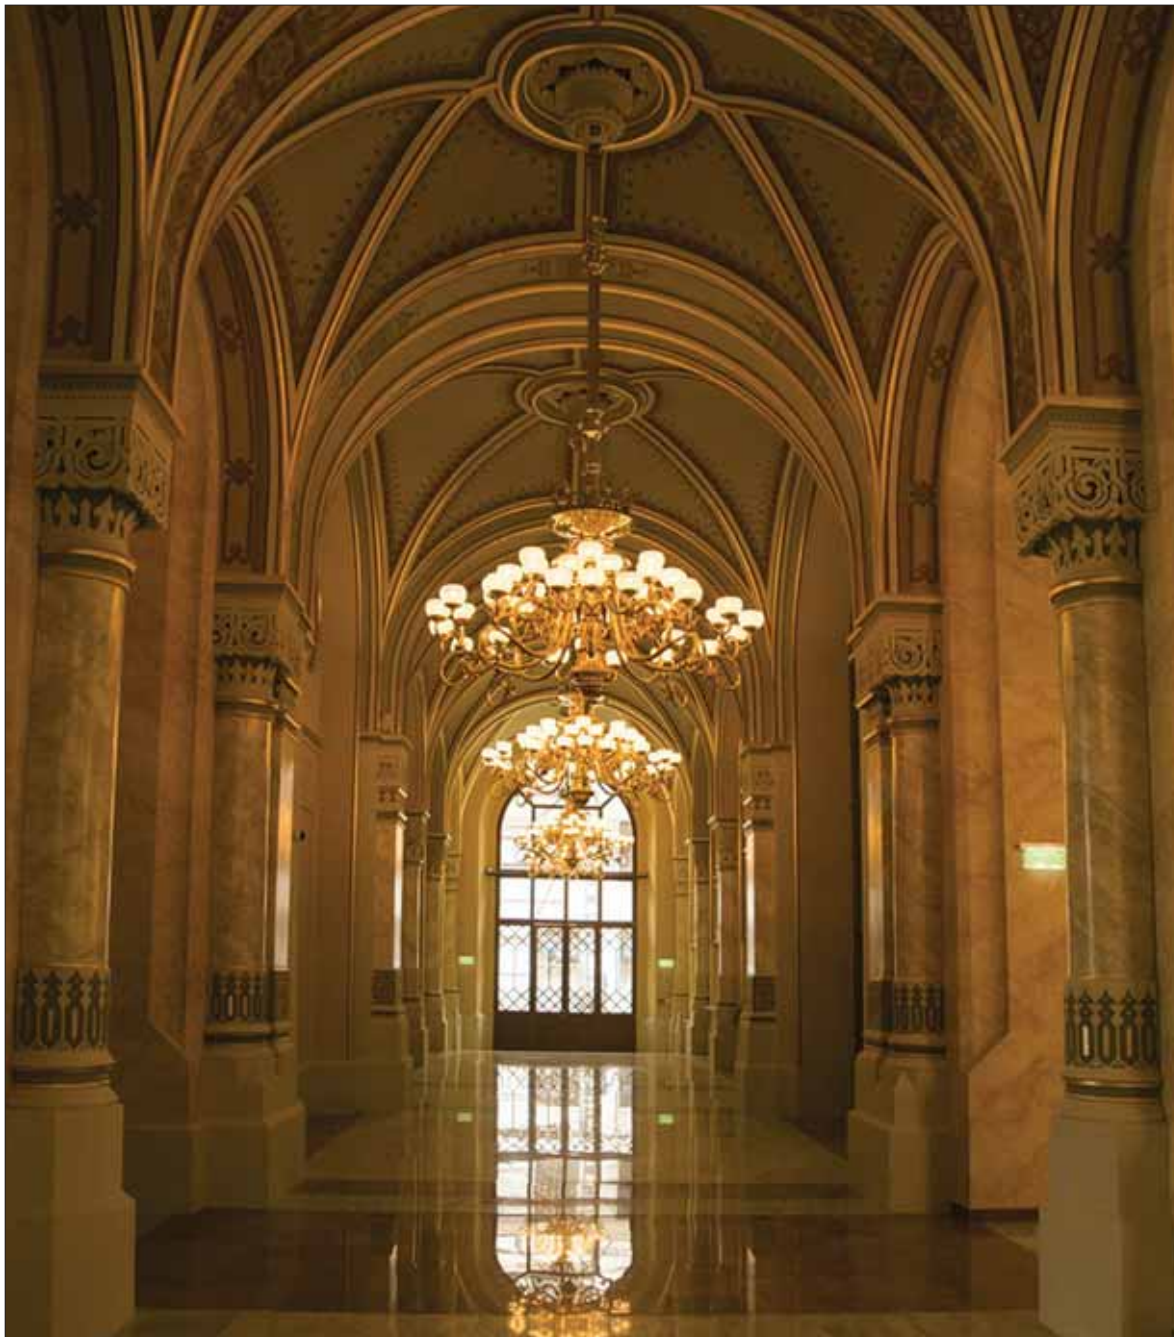
A rekonstruált
kocsiáthajtó,
Vigadó, Budapest /
The reconstructed
driveway.
Vigadó, Budapest

G. E.: A Vörösmarty téri Kristályház felépülése előtt az ORI-székház és a Vigadó részben össze volt épülve. Az építkezés során a Vigadónak a díszlépcsőháztól délre és északra lévő részét, az egykori kocsiáthajtót visszabontották, és újonnan építették föl, többszintesre. A mostani rekonstrukció során ez a rész a régi formájában lett újraépítve az eredeti tervek alapján, illetve a falban romosan vagy épségben megtalált eredeti rozetták felhasználásával.

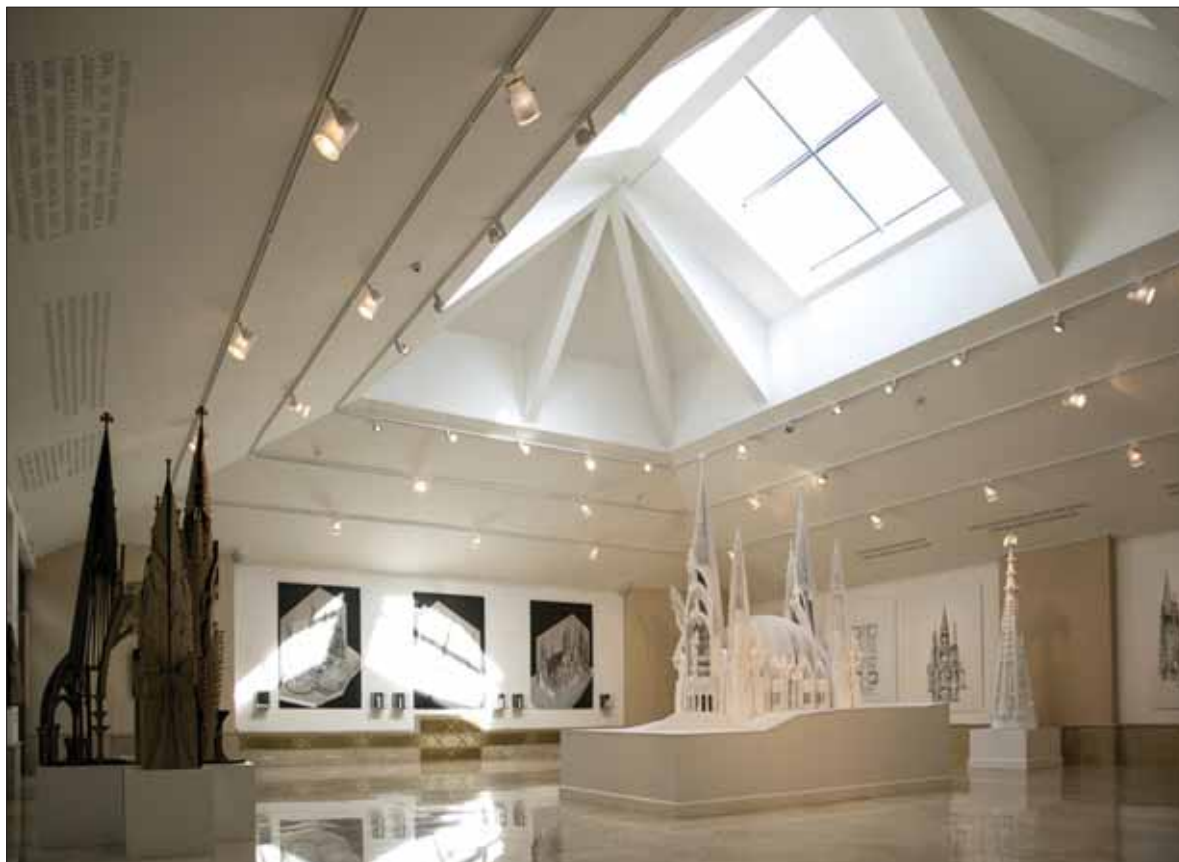
A VI. emeleti kiállítótér, Vigadó, Budapest. Makovecz Imre „...összekötni az eget és a földet...” című emlékkiállítás, 2014 (részlet) / Exhibition space in the seventh floor. Vigadó, Budapest. Memorial exhibition of architect Imre Makovecz entitled ‘... uniting Heaven and Earth ...’, 2014 (detail)

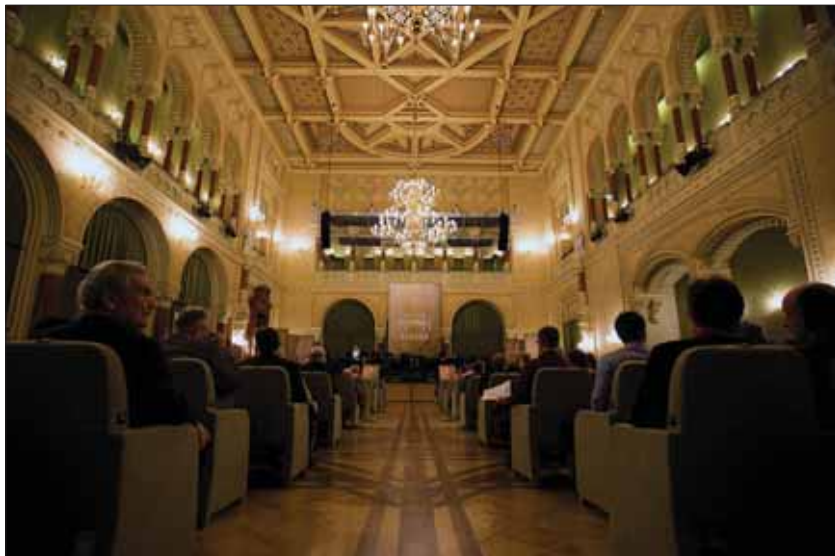
**Nagyterem, Vigadó,
Budapest. Nyitókoncert,
2014 / Great hall,
Vigadó, Budapest.
Opening concert, 2014**

T. V.: A díszterem belmagasságát sikerült közel az eredeti méretre visszaállítani, ami a korábbihoz képest három-három és fél méteres belmagasság-növekedést jelent, és amitől jelentősen javultak a tér arányai.

G. E.: A romos képek között találtunk egy olyan felvételt, amelyen a nagyterem csillárja a padlón hever. Ennek alapján apró részletekig újra lehetett tervezni. Eredetileg más világítótestekkel működött, gázzal töltött gyertyaizzókkal, de a mérete, formája ugyanolyan lett, mint a régi. Az összes többi falikart tulajdonképpen ennek a nagy csillárnak az elemeiből terveztük meg. Az egész épületre az a jellemző, hogy ami a mennyezeten van, ez a gerendarácsos díszítés, ugyanaz jelenik meg a padozatban is, a berakásos mintában. Az akusztika szempontjából döntő jelentősége van, hogy textillel burkolt székeket helyeztünk el a nagyteremben, ami a visszhangot erőteljesen képes visszafogni. Szívesebben tettünk volna könnyedebb székeket ide, hogy jobban érvényesüljön a környezet, de az akusztikai szempont itt fontosabb volt.

T. V.: Az eredeti teremarányoknak és a plasztikus történeti díszítésnek köszönhetően a díszterem ma is rendelkezik olyan akusztikai képességgel, mint amilyenben annak idején Liszt Ferenc, Bartók Béla vagy Pablo Casals visszatérő előadóként koncertezett.

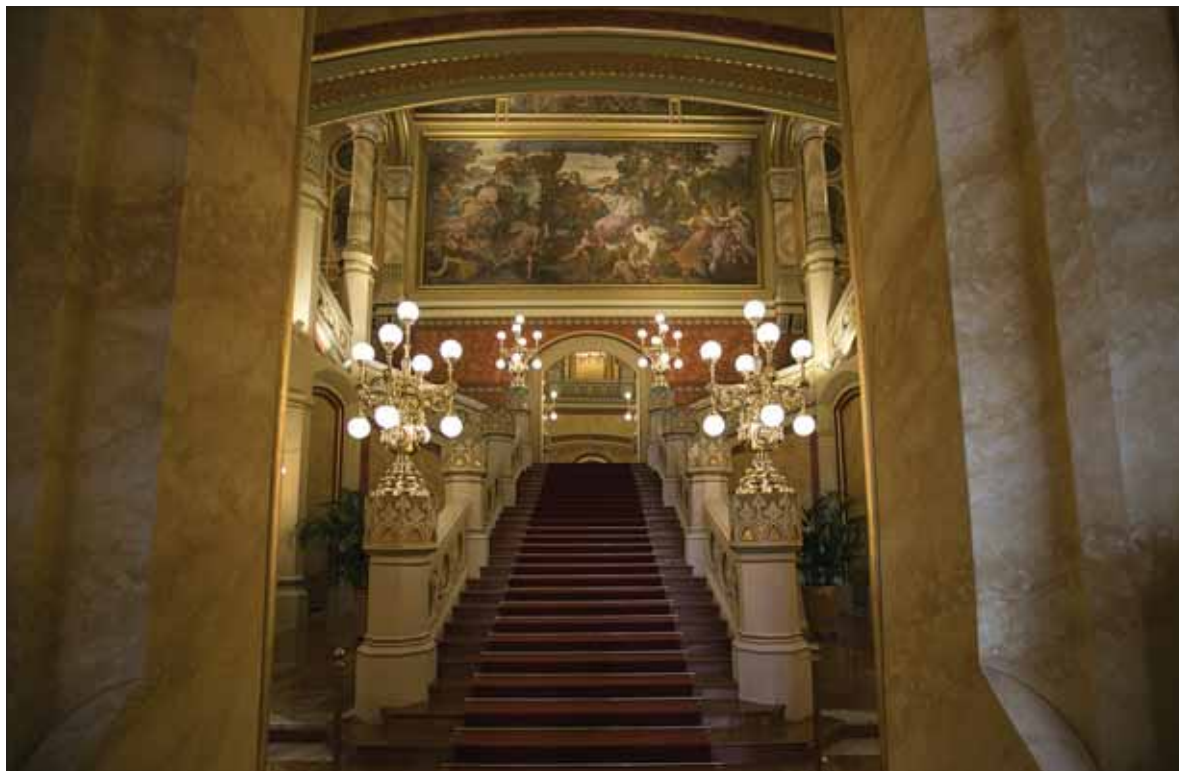
**Főlépcsőház,
a háttérben
Than Mór falképe,
Vigadó, Budapest /
The main stair hall
with Mór Than's mural
in the background.
Vigadó, Budapest**
