Római villák Erdélyben.

I.

Római villa Magyarosdon.

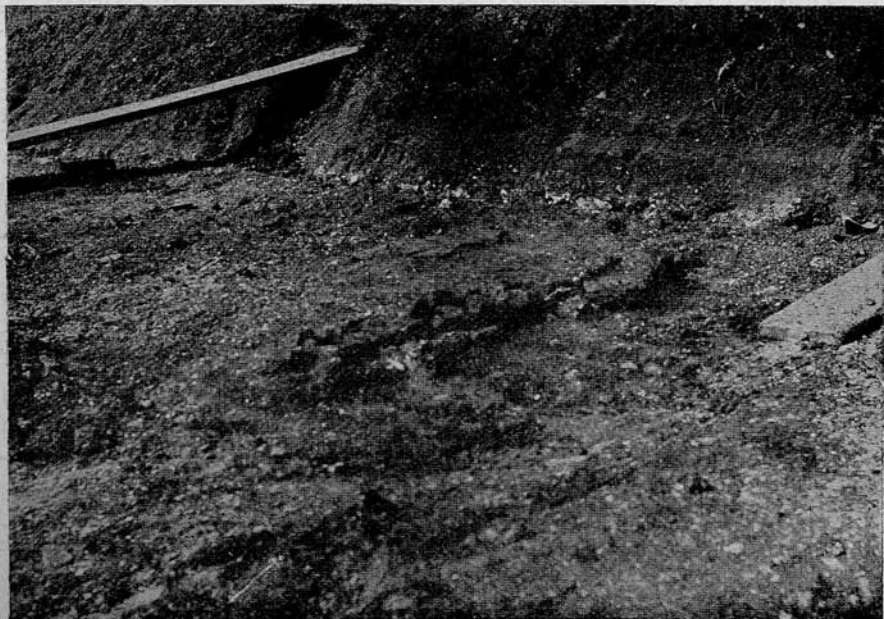
6. sz. kép. Fűtőcsövek (tubi) maradványai az *L* helyiségben.
Fig. 6. Restes de tuyaux de chauffage (tubi), dans la pièce *L*.

dönthetjük el itt sem, hogy azon vajjon volt-e terrazzo-réteg. A helyiségben talált tubusok közvetlenül a padozaton nyugodtak s az *r* faltól mintegy 1 m. távolságban azzal párhuzamosan helyezték el őket. Méreteik 13×17 cm.; magasságuk nem volt megállapítható, mert a megmaradt 12 darabból egy sem ép. Egykor természetesen több sor volt egymás mellett s e sorok egészen az *r* falig terjedő közt kitöltötték. Körülbelül az *n* fal irányáig tarthatott ez a padozat. Ott egyszerre puhább a talaj s nagy mennyiségű égett föld van, azonkívül hamú, melyből egy kézi őrlőkövet emeltünk ki; találtunk még apró, teljesen alakatlan bronzdarabkákat, egykor valamiféle edénynek felismerhetetlen maradványait. Egy második őrlőkőnek töredékét találtuk egyébként a **H**

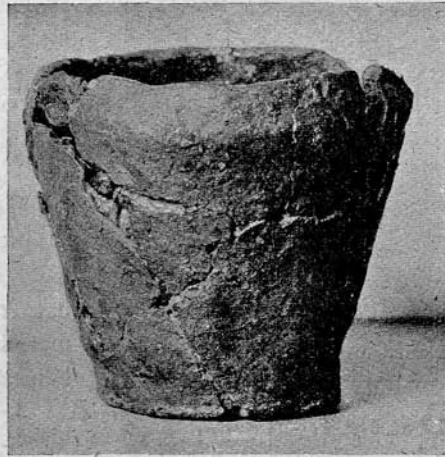
10. sz. kép. Agyagedény a magyarosdi ásatásból. } ca. $\frac{1}{3}$ term. nagys.
Fig. 10. Vase en argile, } gr. nat.
des fouilles de Magyarosd.

10. sz. kép. *Agyagedény*. Rendkívül durva művű; rosszul iszapolt és nagy kavicszemekkel kevert agyagból. Szabad kézzel formálták és rosszul égették ki, vagy talán csak szárították. Leltük az I. épület B. helyiségében a már említett (8. sz. képen, 2.) fibulával és éremmel. Egykor füle is volt, mely azonban letörött. Leltári száma: II. 8213. Kereszmettszete a 13. számú képen 1.

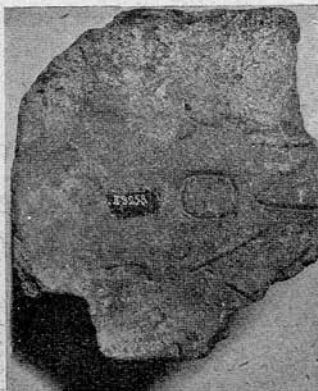
12. sz. kép. Tégla
bekarczott betükkel a magyarosdi
ásatásból.

12. sz. kép. Oszloptégla töredéke, a II. épület M. helyiségéből; ilyenek voltak a lebegő padlós helyiségekben. A rajta bekarczolt látható betük alapján nem állapítható meg, hogy vajjon összefüggő szöveg maradványával van-e dolgunk, avagy csak különálló betűkkel. Leltári száma: II. 8253.

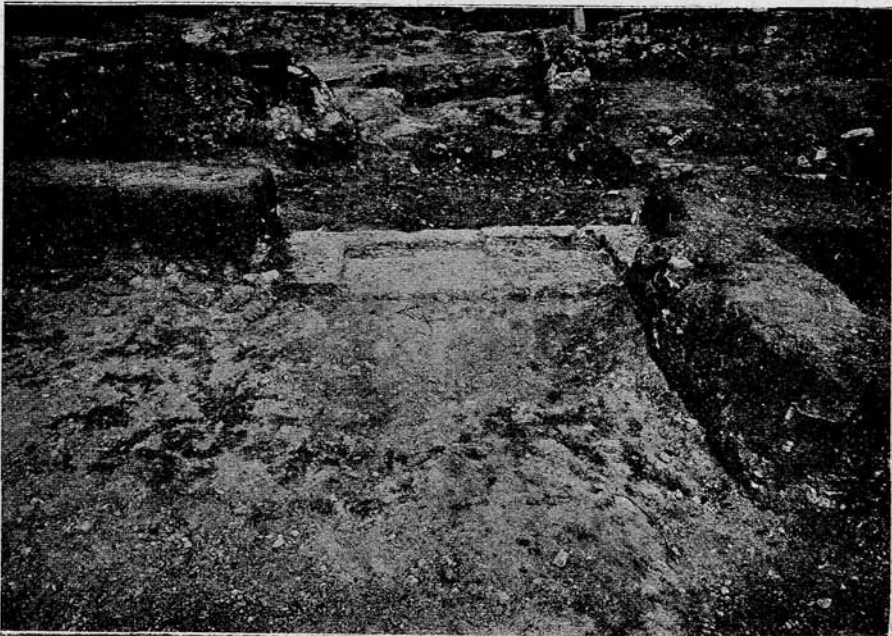
4. sz. kép. Küszöbkő a *D* és *C* helyiségek közötti *l* falban.
Fig. 4. Pierre de seuil dans le mur *l*, entre les pièces *D* et *C*.

Ebben a helyiségben találtuk azonban az egyetlen *küszöbkövet* az egész ásatás folyamán. A küszöb az *l* falat szakítja meg és a *C* helyiséggel való közlekedést szolgáló ajtóból maradt. (4. sz. kép.) Egyetlen darab mészkőből faragták ki, mely azonban az idők folyamán a közepén keresztül repedt. Hossza a kőnek 186 cm.; ebből azonban 23 cm.-t elvesz a *n* fal, mely részben reáépült. Ugyanez lehetett az

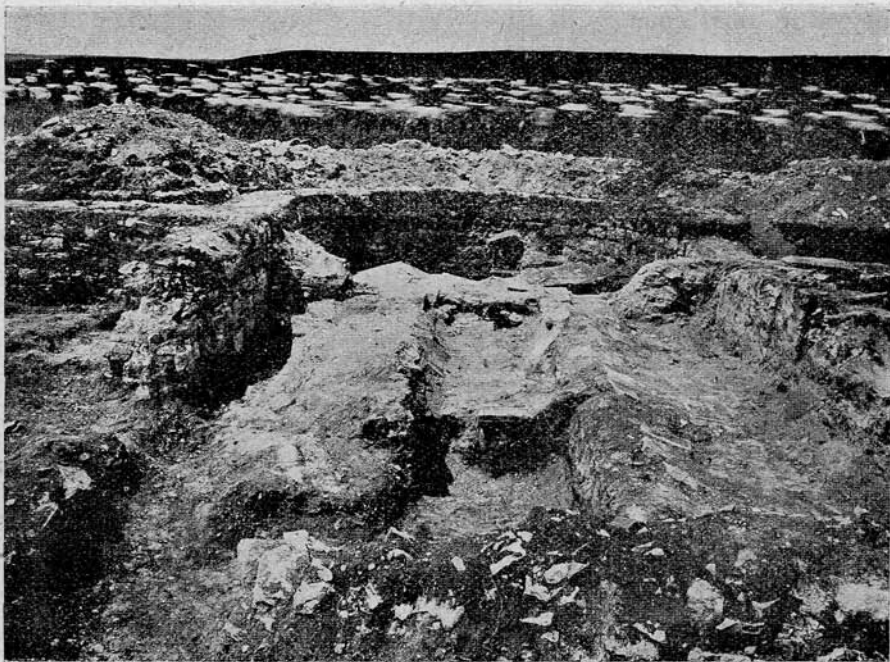
5. sz. kép. A fűtőszerkezet maradványai a B—B₁ helyiségekben.
Fig. 5. Restes de l'appareil de chauffage, dans les pièces B—B₁.

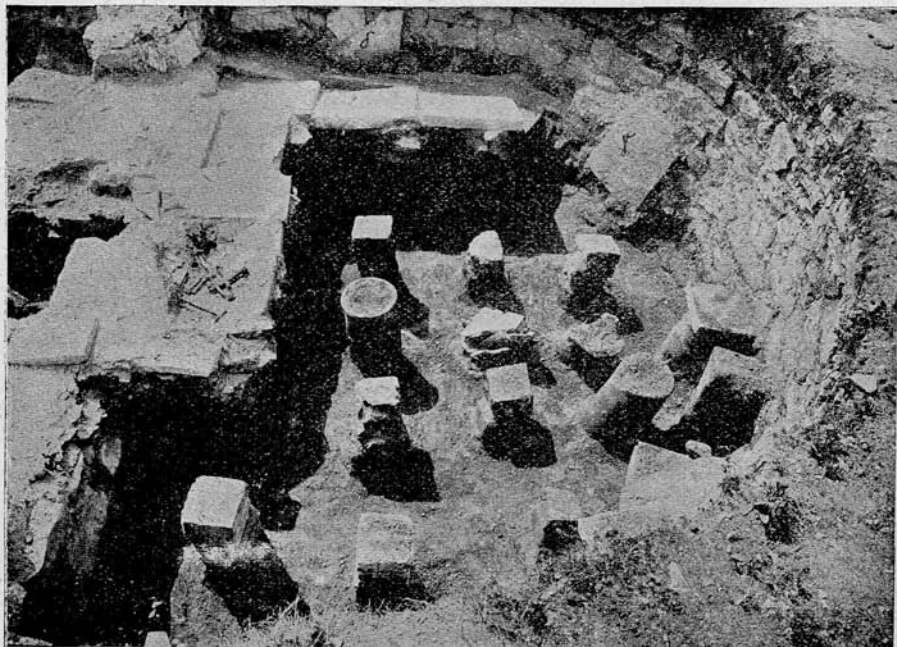
7. sz. kép. Fűtőszervezet maradványai a *B*₁ helyiségben déltől nézve.
Fig. 7. Restes de l'appareil du chauffage vus de sud, dans la pièce *B*₁.

Mielőtt tovább mennénk, említsük meg azt, hogy a *B*₁ záródásnak alapja 3·80 m., félátmérője 2·95 m., húrjai 3·30 m.-esek; tehát ez is

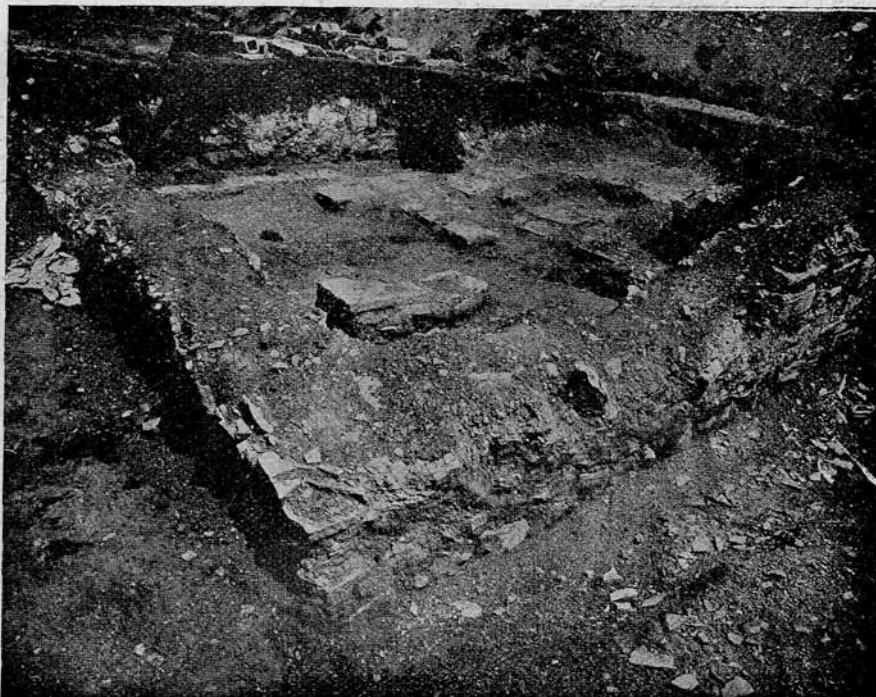
11. sz. kép. A G₁ helyiség maradványai nyugatról nézve.

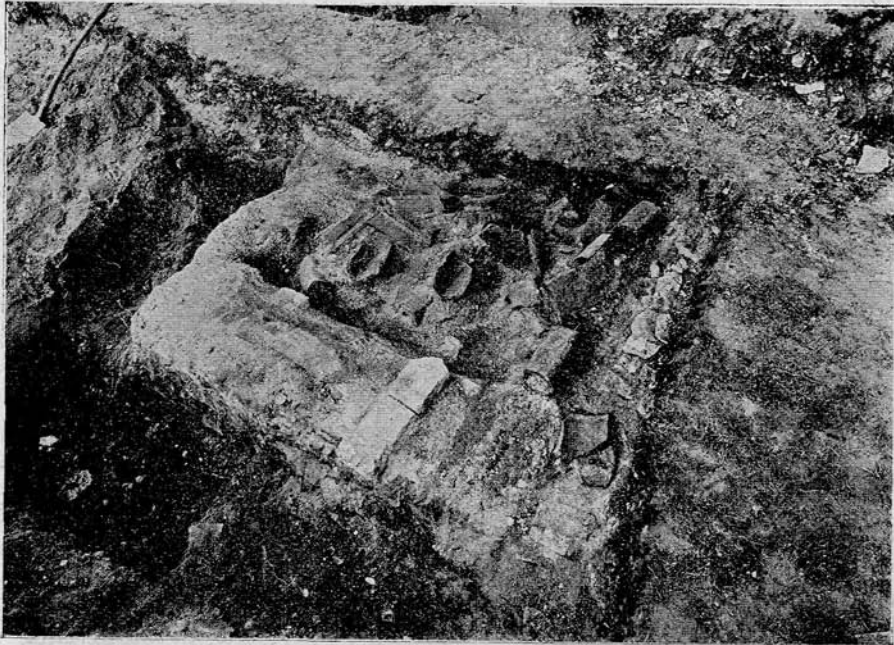
12. sz. kép. A H_1 helyiség fűtőcsövekkel tele.

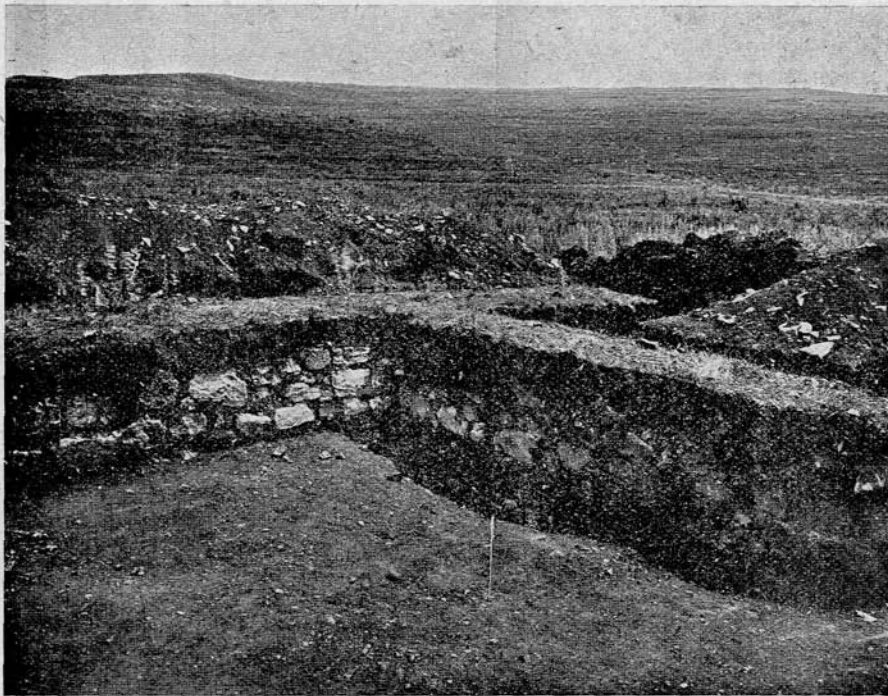
14. sz. kép. A cselédség lakásának délnyugati sarka.
Fig. 14. Angle sud-ouest de l'habitation des domestiques.

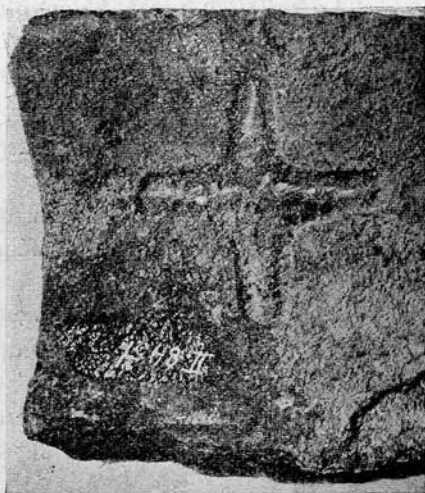
24. sz. kép. Fedőtégla }
bélyege. }
Fig. 24. Empreinte sur } $\left. \begin{array}{l} 1/2 \text{ term. nagys.} \\ \text{gr. nat.} \end{array} \right\}$
une tuile.

A **különböző téglák bélyegei** az általánosan ismertek; különféle
állatnyomok (lábak) és többé-kevésbé szabályos körök, hullámvonalak.
Különösebb figyelmet csak a 24. sz. képünkön bemutatott bélyeg érdemel,
amennyiben nagy hasonlóságot mutat a 19. képünk 2. edényén látható
díszítéssel.
