## „Átriumos hosszúház- lakótraktus”: hitelesítő feltárás az aquincumi polgárváros északkeleti részén III.

(Budapest, III. ker., Szentendrei út 139.,  
Hrsz.: 19343/8)

## “Strip house with an atrium-residence wing”: authentication excavation in the northeastern part of the Aquincum Civil Town III

(Budapest III, 139 Szentendrei Road,  
Lrn: 19343/8)

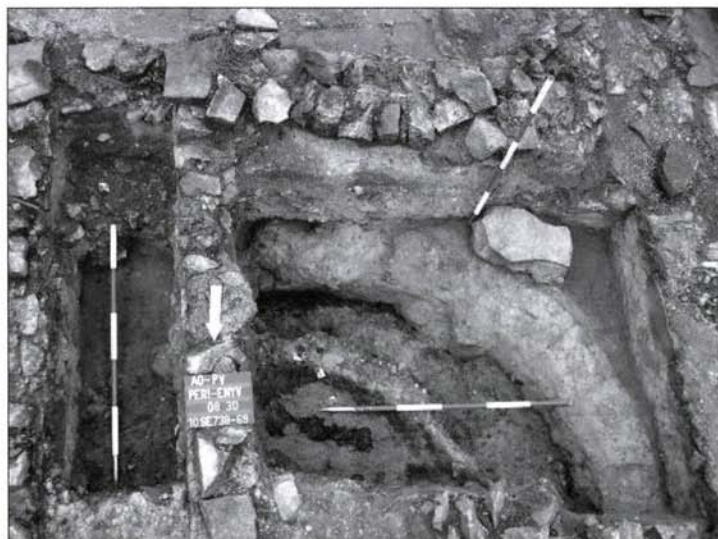
3. kép: Sütőkemence(?) a 10. helyiség alatt  
Fig. 3: Baking oven(?) under room no. 10

3. The western and the eastern end walls of the building already stood in this phase, while the later rooms, nos. 10, 10a and 11, did not yet exist. (Fig. 2/3) An oven stood in the place of what was to be room no. 10a. It was possible to document its thickly burned red clayey debris and its foundation comprising *tegula* fragments surrounded with stones. The feature, which was probably a baking oven, was built against the already existing southern wall. Another probable baking oven was found in the north under what was to be room no. 10. The opening of the huge round construction that had a diameter of more than 2 m could not be unearthed. It probably extended farther towards the north under the rooms that have not yet been investigated. (Fig. 3) The oven was surrounded with clay bricks laid in a radial pattern. It had a foundation of river

kemencét a már ekkor is létező déli falhoz illesztették, funkcióját tekintve talán sütőkemence lehetett. Észak felé, az ekkor még szintén nem létező 10. helyiség alatt itt is egy – valószínűleg – sütőkemence került elő. A hatalmas, több mint 2 m átmérőjű kerek konstrukció tűzelőnyílását nem sikerült feltámi, valószínűleg észak felé, a még nem kutatott helyiségek alá nyúlik. (3. kép) Az agyagtégglákkal sugarasan körberakott kemencét nagyméretű folyami kavicsokkal alapozták alá, vörösrre égett platniját egyszer megújították. A későbbi 11. helyiség északkeleti sarka alatt is előkerült egy omladék, amely valószínűleg szintén kemencéhez tartozhatott, ez utóbbi az északi falhoz támaszkodott. A kemencék elhelyezése (északi és déli főfalak mellett) arra utal, hogy ekkor a 11-10-10a. helyiségek helyén még szabad tér lehetett (hátsó udvar?). A korábbi periódus esatornája is nyílt teret valószínűsít. A korszak a korábbi ásatási adatok és ide kapcsolható konstrukciók alapján a Kr. u. 2. század közepére keltezhető.

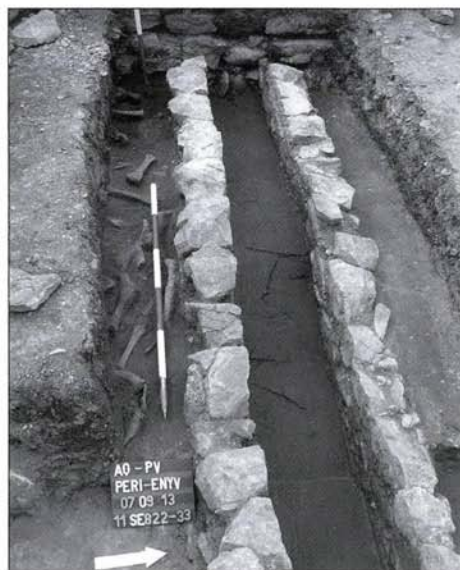
4. kép: Kelet–nyugati irányú, tegulával bélelt, kőfalas csatorna a 11. helyiség alatt

Fig. 4: An east-west running stone water channel lined with tegulae under room no. 11

4. In this period, an east-west running stone water channel lined with *tegulae* and covered with stone slabs ran in an east-west direction under what was to be the middle of room no. 11, which carried the waste water in the direction of the street towards the east (Figs. 2/4 and 4). The covering slabs of the water channel were later reused as paving stones in the *atrium*. We could not clarify the function of the water channel (where it carried the water from) since it was demolished by the later western end wall of the building. It probably ran farther towards the west, perhaps until the western wall of the building. An east-west running stone wall laid in mortar ran in the southern zone of the later room (originally it must have also run up to the western end wall of the building). The stone foundations for two wooden posts were found on its northern side. The truncated-cone-shaped foundations probably supported an east-west running post row. No data was

4. Az épület ezen időszakában a későbbi 11. helyiség alatt, középen, kelet–nyugati irányú, tegulákkal bélelt, kőfalú, kőlapokkal fedett csatorna húzódott, amely kelet felé, az utca irányába vezethette ki a szennyvizet. (2/4., és 4. kép) A csatorna fedlapjait később padlóburkolóként használták az átriumban. A csatorna funkcióját (azaz, hogy honnan vezethette ki a vizet) nem sikerült tisztázni, ugyanis a helyiség későbbi nyugati zárófalával elbontották azt, valószínűleg még haladt nyugat felé, talán az épület nyugati faláig. A későbbi terem déli sávjában kelet–nyugati irányú, habarcsba rakott kőfal húzódott végig (eredetileg valószínűleg ez is kifutott a ház nyugati zárófaláig), melynek északi oldalán két faoszlop kőbázisa került elő. A csonkakúp alakú bázisok kelet–nyugati irányú oszlopsort tarthattak, pontos számukról és funkciójukról nem sikerült adatokat nyerni. Észak felé is előkerült egy széles, kelet–nyugati irányú, habarcsba rakott kőfal, amelyet szabályos közönként 80×80 cm alapterületű négyzetes pillérekkel osztottak meg. A későbbi 11. helyiség északi fala mentén pedig ismét két faoszlop-bázis mutatkozott, helyzetük alapján azonban nem volt szimmetrikus a kiosztás. A két, kelet–nyugati irányú széles fal, ill. a pillérek és faoszlopok kelet–nyugati irányú elrendezése és a középen húzódó szennyvízcsatorna arra utalhat, hogy ebben az időszakban még nyitott terület lehetett itt, talán udvar. Az épület déli részén nyert abszolút adatok alapján ezt a korszakot a Kr. u. 2. század utolsó éveire tehetjük.

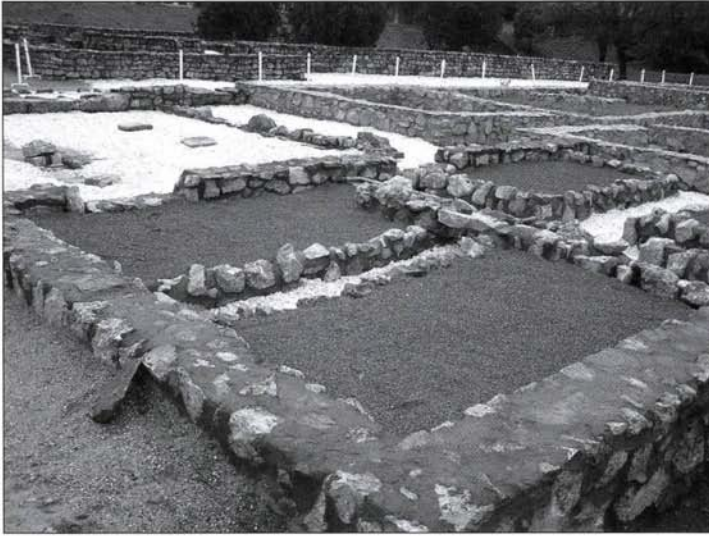
7. kép: A 10-11.helyiség  
a műemléki helyreállítást  
követően  
Fig. 7: Rooms nos.  
10-11 after monument  
reconstruction

hetőség. (7. kép) A romkonzerválást követően ismét lézerszkennéssel mértük fel az épületrészt.

The above periodization will naturally be refined after the analysis of the find material, and the archaeometric analyses (pollen analysis, archaeozoological and geopedological examinations) can also modify the picture. The last of the described building phases, the phase appearing on the surface were it could be reconstructed. (Fig. 7) After the conservation of the ruins, the building segment was surveyed with a laser scanner.
