Római kori védmű és török fürdő a pesti belvárosban

(Budapest, V. ker., Pesti Barnabás utca 1., Hrsz.: 24312)

Roman Period defensive works and a Turkish bath in the city of Pest

(Budapest V, 1 Pesti Barnabás Street, Lrn: 24312)

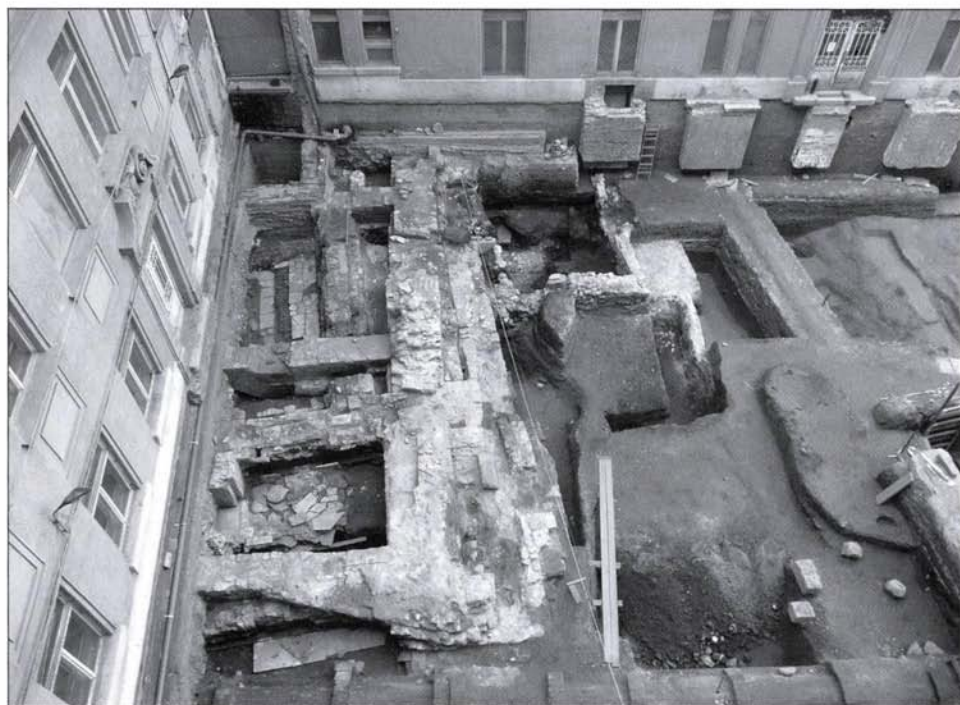
1. kép: Az ásási terület felülnézete

Fig. 1: Bird's eye view of the excavation

2007. június 12-től október 17-ig – 2006-os szondázó kutatás folytatásaként (BESZÉDES–ZÁDOR 2007, 266) – megelőző feltárást végeztünk az V. ker. Pesti Barnabás utca 1. számú épület, az egykori ELTE „A” épülete udvarán. Az ásatás során római, népvándorlás- és középkori objektumok, továbbá egy törökkori fürdő maradványai kerültek elő. (1. kép)

From June 12 to October 17, 2007, preventive excavations were conducted in the courtyard of District V, 1 Pesti Barnabás Street, the former ELTE “A” building, in continuation of test excavations begun in 2006 (BESZÉDES–ZÁDOR 2007, 266). Features from the Roman Period, the Migration Period and the Middle Ages as well as the remains of a Turkish bath were uncovered. (Fig. 1)

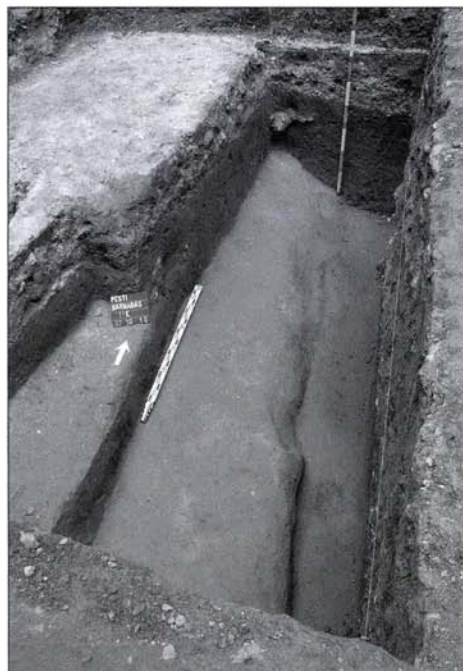
2. kép: A római árok keleti oldala
Fig. 2: The eastern side of the Roman ditch

Az udvar közepén az újkori és a törökkori feltöltés alatt 3,5-4 m mélyen nagyméretű árok maradványai láttak napvilágot. (2. kép) A feltárt árok délről észak felé 12 m hosszan futott, majd északnyugati irányba enyhén ívesen meghajolt és 6,6 m hosszan húzódott tovább. A keleti oldala meredeken lejtett, a nyugati fele pedig enyhén emelkedett felfelé. Teljes mélységét nem ismerjük, mivel közepén újkori téglaboltozatos csatorna vágta ketté. Aljából a szürkésbarna, iszapos-agyagos betöltésből népvándorlás kori hullámvonalas edénytöredékek és *tegula* maradványok kerültek elő. A betöltés tetején fekete, faszenes földbe ágyazva 6-7 cm vastag, kőporos, kőzúzalékos útréteg mutatkozott, amelynek bontásából néhány római kerámatöredék került elő. Az árok feltételezhetően Contra Aquincum késő római tábornak övezte. (NAGY 1946)

The remains of a large ditch appeared in the center of the yard under the modern and Turkish period fills at a depth of 3.5-4 m. (Fig. 2) The ditch extended for 12 m from south to north, running for another 6.6 m after making a slight bend towards the northwest. The eastern side sloped steeply, while the western part rose slightly. The complete depth is not known since it was cut by a modern brick-domed sewer. The greyish brown muddy clayey fill on its bottom contained pottery shards with wavy linear patterns from the Migration Period and *tegula* fragments. A 6-7 cm thick road layer comprising rubble and stone powder appeared imbedded in the black earth mixed with charcoal. When cleaned it yielded a few Roman shards. The ditch probably encircled the Late Roman fortress of Contra Aquincum. (NAGY 1946)

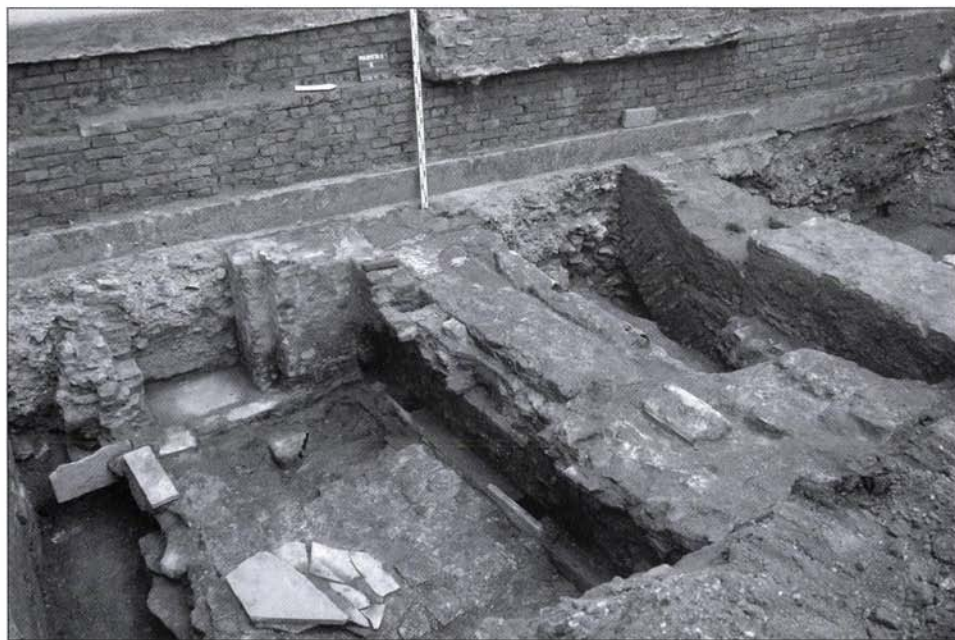
3. kép: A török kori fürdő belső helyiségei
Fig. 3: Interior rooms of the Turkish Period bath

The remains of a Turkish steam bath were uncovered on the western side of the territory. (Fig. 3) Lajos Nagy had formerly interpreted the ruins as Roman remains and linked them with the Late Roman fortress. (NAGY 1946, 8–10) The bath extended under the northern and western wings of the house as well. The ruins were taken into account in the designs and during the construction of the actual building. Thus, no cellars were built where the ruins had been discovered. Even so, they were fairly badly damaged when they were re-opened and wide buttresses and other modern walls cut the rooms. Evlia Chelebi mentioned the pres-

A területünk nyugati oldalán egy török gőzfürdő maradványai kerültek napvilágra (3. kép), melyet korábban Nagy Lajos római eredetűnek vélt és a késő római táborral hozta kapcsolatba. (NAGY 1946, 8–10) A fürdő behúzódik az épület északi és nyugati szárnya alá is. A jelenlegi épület tervezésekor és kivitelezésekor figyelembe vették elhelyezkedését, azokat a területeket nem pincézték alá, ahol a maradványaira bukkantak. Így is erősen visszabontott állapotban került újra napvilágra, helyiségeit széles támpillérek és egyéb újkori falak vágják. Pesten Evlia Cselebi két gőzfürdőt (*hamamot*) említ (EVLIA CSELEBI, 259), ezek egyike került feltárássra. Gőzfürdő volta azt jelenti, hogy nem termál-

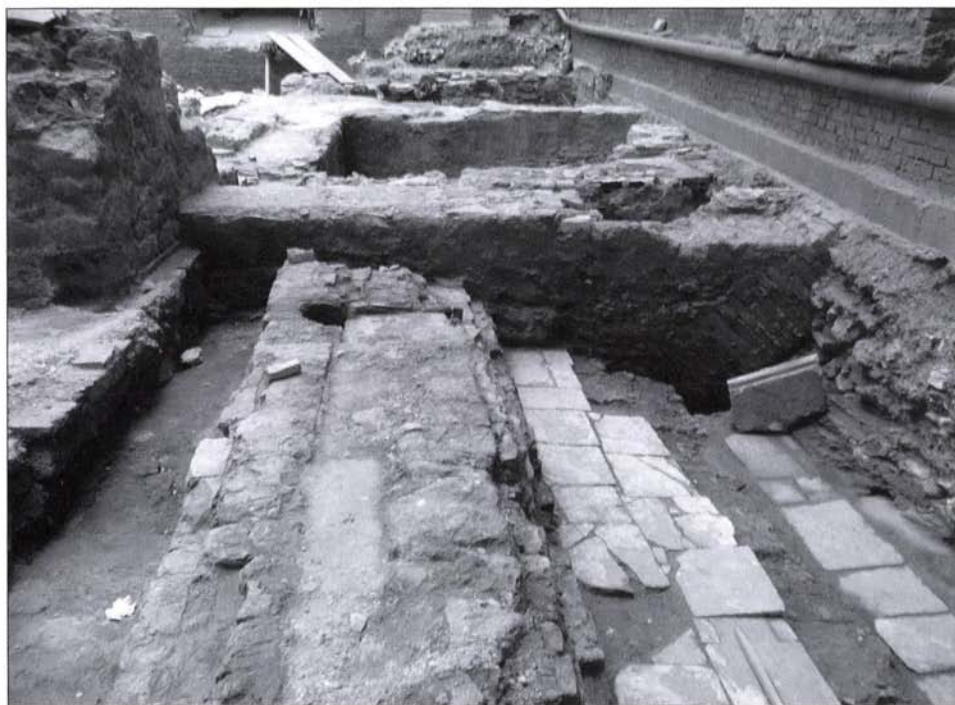
4. kép: A feltárt fürdő északi oldala

Fig. 4: Northern side of the excavated bath

tion of the modern Belvárosi Church (it served as a mosque or *jami* in the Turkish period). The stepped bench arrangement characteristic of vestibules and a fragment of the pavement were brought to light. The bath building itself extended towards the north. (Fig. 4) Three more rooms were unearthed. The northernmost was the hot room (*sidzsaklik* or *harrara*). In its center the so-called “*göbek tasi*” stood as a constructed elevated area. A part of it lies under the wall of the actually standing building, so its shape and structure could not be investigated. The middle rooms can be identified as the so-called “transitional room” or the depilating room.

ill. a padló részlete is. Maga a fürdőépület észak felé nyúlt el (4. kép), három további helyisége került most felszínre, ezek közül a legészakibb azonosítható a forró teremmel (*sidszaklik* vagy *harara*), melynek közepén egy épített kiemelkedő részként állt az ún. „*göbek tasi*”. Ennek részlete jelenleg az álló épület fala alá esik, így alakja és szerkezete még nem kutatható. A középső helyiségek az ún. „átmeneti helyiséggel”, esetleg a szőrtelenítő helyiséggel azonosíthatóak.
