Egy „tökéletes” EQ6 I.

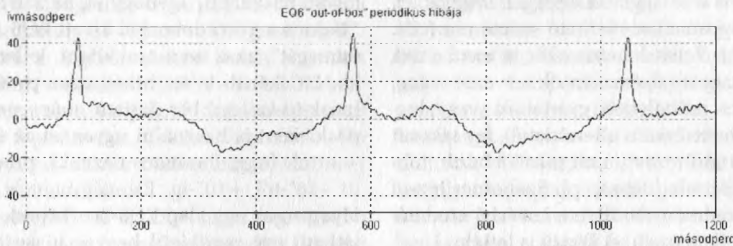
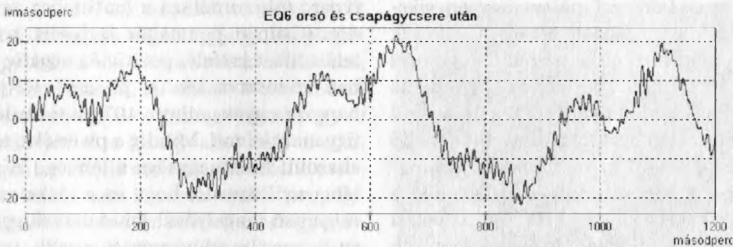
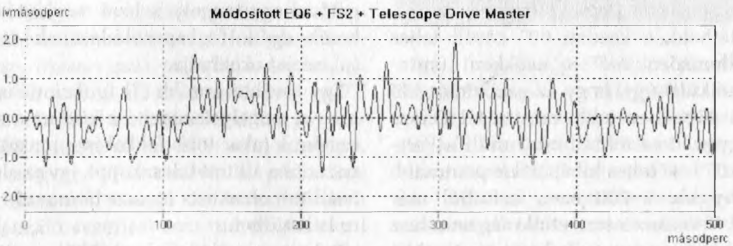
Hogy ez a „bőrözés” nálam hogyan sikerült, ítélje meg a tisztelt olvasó a mérések alapján (l. az előző oldal három ábráját). Az első diagram az ún. „out-of-box” periodikus hiba mérés eredménye (azaz a dobozból kivéve, bármiféle beállítás, vagy modifikáció nélkül), a második a mechanikai „tuning” egy köztes állomásában mért hibát, míg a harmadik a kész, modifikált EQ6 követési hibáját mutatja. (Figyeljük meg a léptékek változását az egyes fázisokban...)

Mint látható, a kezdeti 60” körüli teljes hiba jellemzően 2–3”-re csökkent (autoguider nélkül!) úgy, hogy az expozíciós idő legalább 95%-ában jobb, mint $\pm 1''$! Persze nem ingyen, de a több mint 3 milliós Paramount ME 3–4” teljes hibájánál is pontosabb eredmény kb. 6–700 ezer forintból már elérhető. Természetesen, ettől még nem lesz az EQ6-ból Paramount, de hogy pontosabbá válik, mint az éppen ötször annyiba kerülő nagytestvér, az nyilvánvaló... Ez – úgy gondolom – nem rossz eredmény.

Sajnos a gyári dobozból kivett EQ6 „hozta önmagát”, azaz nem csalódtam. Jellemzően kb. 28” körüli teljes hibát, azaz pv értéket (peak-to-valley; bár láttam már „peak-to-peak”-ként is használni ugyanezt az értéket – attól függ, honnan nézzük) produkál, itt $-18''$ -tól $+10''$ -ig. Ez még nem is volna olyan rossz egy alap EQ6-hoz képest, de jól látható egy rendkívül hegyes tüske, ami 1 ívperc fölé tornássza a fenti teljes amplitúdót. (Csupán pontosítás kedvéért: sokan a teljes hibát kétfelé, pozitív és negatív irányban szétosztva közlik, pl. $\pm 5''$). Ez jobban hangzik ugyan, mint a $10''$ pv, de valójában ugyanazt jelenti. Mindig a pv értéke, azaz az abszolút hiba nagysága a lényeg.) A görbét látva nyilvánvaló, hogy ez a tüske csakis a csigaorsó tengelyével lehet összefüggésben, azaz vagy a trapézmenet sérült, vagy az orsóval egy tengelyen lévő meghajtó fogaskerék egyik fogkapcsolódásának sérülése (pl. sorja) okozhatja.

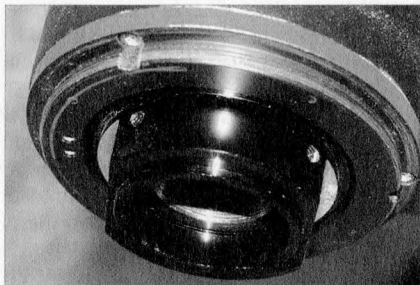
hatásvonalú precíziós golyóscsapágyat építettem az öntvényházhoz csatlakozó radiális helyett. Ez méretben teljesen csereszabatos megoldás, és funkcionálisan is megfelel. Bár a ferde hatásvonalú golyóscsapágy kisebb axiális előfeszítést kíván, mint a kúpcsapágy (ami némiképp aszimmetrikus axiális terhelési viszonyokat eredményez), de a kis (közel nulla) szögsebesség és alacsony terhelés miatt kicsi a görgők dinamikus terhelése, így a fenti megoldás is tökéletesen megfelel céljainkra – ugyanakkor olcsóbb és egyszerűbb. Csak az előfeszítést ne a kúpgörgős csapágyhoz megkívánt mértékűre állítsuk (mert ezzel túlterheljük a ferde hatásvonalút), hanem a ferde hatásvonalú golyóshoz. Ezt persze csak a csapágyanya meghúzásának mértékével, és a tengely forgásának folyamatos ellenőrzése mellett tudjuk közelítőleg beállítani. Ezért az óratengely csapágyanyájának palástjába – egy szabványos villáskulcs méretének megfelelő laptávolságú – két sík felületet marattam.

Így a megfelelő előfeszítés precízen beállítható. Csupán megjegyzem: erős gyanúm szerint a csapágyanyákon azért nincs „fogás” szerszám számára, hogy a tökéletes tervezést kompenzálандó ne lehessen túlhúzni az axiális csapágy-terhelést, „darabossá” téve ezzel a radiális csapágyak futását. Valószínűleg ugyanezen ok miatt alkalmaz a kínai mester műanyag házagoló gyűrűket, amiket szinten cserélni kell; csapágyboltokban kapható acél változat, többféle átmérőben és vastagságban.

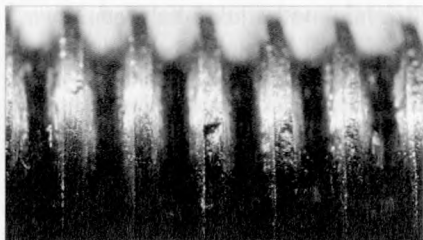
A maximalisták a csigaorsó kisméretű mélyhornyú golyóscsapágyait is kicserélhetik (legalábbis az RA tengelyen, mert hogy nem olcsó multság beszerezni még ilyen kis méretű precíziós csapágyakat sem) ferde hatásvonalúakra (természetesen szembe fordítottan beszerelve). A cserét követően határozottabb axiális előfeszítés alkalmazható, ami teljesen megszünteti a csigaorsó tengelyirányú mozgását, és a nagyobb előfeszítés ellenére határozottan simábban, egyenletesebben forog a csigaorsó. Sőt! A csigamenet holtjátékának beállítása közben – épp ezért – vettem észre, hogy a csigaorsó minden fordulatonál egy bizonyos szögnél megakad, megszorul, egyébként pedig „vajpuhán” fut. Amikor újból kiszereztem, és nagyítóval megvizsgáltam, akkor vettem észre, hogy a trapézmenet fejkörén, pontosan középen (hol másol?), ahol a menetprofilok csatlakoznak egymáshoz, van egy felverődés, amit leejtés, vagy erőszakos beszerelés okozhatott (l a képen). Megjegyzem, a sikló felületek érdessége is nagyolással történt készre-munkálásra utal; tragikusan néz ki...

E felverődés következtében a menetprofil igen kis mértékben bár, de megzömült, ami épp elég volt ahhoz, hogy a minimális (közel nulla) menet-holtjáték beállítása mellett már megszoruljon a hajtás. Ez sajnos nem, vagy csak igen nehezen javítható. Ekkor komolyan fontolóra vettem, hogy visszaviszem a mechanikát a boltba, és másikat kérek, mert ez igazolhatóan – lásd az „out-of-box” PE görbét – gyártási-összeszerelési hiba. De végül más megoldást választottam (miért rontsam a kapcsolatomat a boltossal), és legalább megerősítet, hogy a felfedezett menet-felverődés okozta az abnormalis PE-csúcsot minden valószínűség szerint. A másik tanulság – amit az eszemmel eddig is tudtam, de nem „láttam” – az, hogy a csigahajtás mennyire érzékeny még a mikronos nagyságrendű megmunkálási hibákra is. A fényképen látható, hogy a felverődés okozta menetprofil-megvastagodás „alig látható”. Mégis tönkre vágta az egyébként sem jó PE-t. Ennek „javítása” csak a deklinációs és az óratengely csigaorsójának felcserélésével oldható meg, mivel jó hír, hogy a két tengely csigahajtása kompatibilis egymással. Ettől persze a hibás, zömült rész még ott marad a helyén, de a deklinációs tengelyen ez igen nagy valószínűséggel nem okoz valós problémát, és talán – szerencsés esetben – a korábbi deklináció-mozgató csigaorsónak lehetne kisebb is az excentricitása. Sajnos – ez az én formám – rosszabb lett... Ez az állapot látható a cikk bevezetőjének második hibagörbéjén, és – mint látható – a teljes hiba kb. 44” lett. Az eredeti RA orsóval 28” lett volna – a felverődés nélkül, ha a kínai szerelő nem ejti le az alkatrészt...
