Bordi Zsigmond Lóránd

AZ OJTOZI-SZOROSI RÁKÓCZI-VÁR 2004. ÉVI RÉGÉSZETI KUTATÁSA

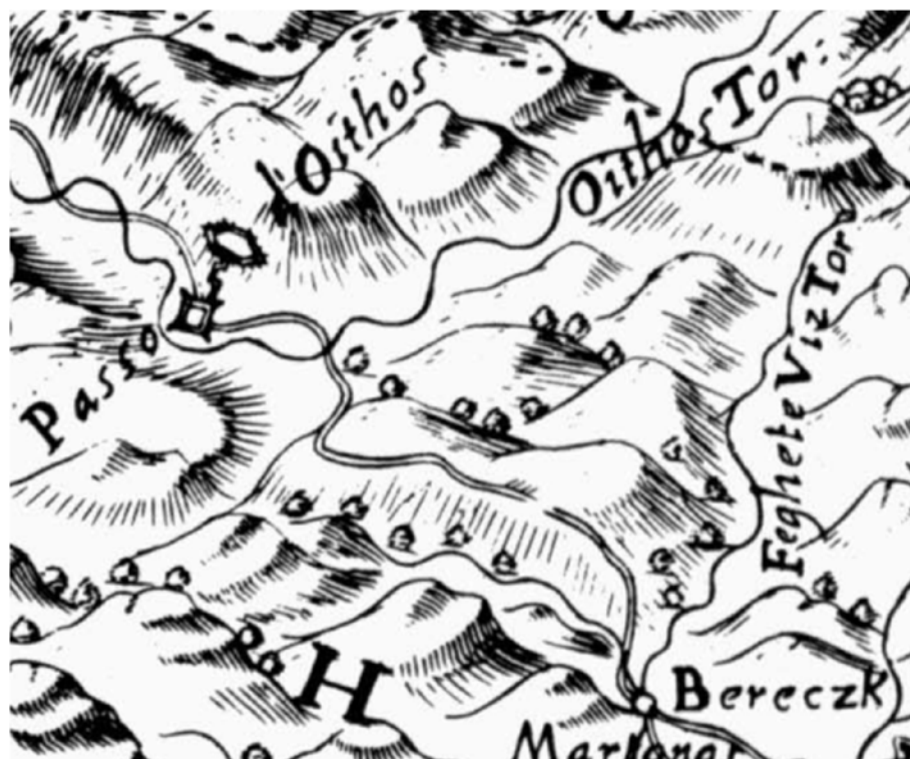
2

1. tábla 1. Az Ojtozi-szoros és erődítményei (jelmagyarázat: 1. Rákóczi-vár, 2. Bem-sánc); 2. Az Ojtozi-szoros erődítményei (részlet Giovanni Morando Visconti 1699-es térképéről)

A Rákóczi-vár első alaprajza Giovanni Morando Visconti olasz származású osztrák hadmérnök 1699-ben Nagyszébenben kinyomtatott Erdély térképén jelent meg.¹ Ezen a 117,5 × 99,5 cm méretű, keletelt, 1:350 000 léptékű térképen a kor még használatban levő erődítményei alaprajzként tüntetődtek fel. Az Ojtozi-szorosban, a patak jobb partján két, egy cikcakkos vonallal (feltehetőleg sánccal) összekötött erődítményt ábrázolt a szerző (1. tábla, 2). A patak

közelében egy négy sarokbástyás, négyzet alakú zárt udvarral rendelkező vár szerepel. Tőle keletre a hegytetőn egy másik, megnyúlt hatszög alakú erődítmény van bejelölve. A kettőt összekötő vonal a völgyben található erődítmény déli tornyától indul és a magasabban fekvő nyugati oldalának központi részéhez csatlakozik.

A négyszögű erődítmény déli oldalát egy a patak jobb partján haladó út szeli át, amely a keleti oldalon távozik, és mintegy 1,5–2 kilométerrel odébb kel át a patak bal partjára. Kaputoronynak vagy bármilyen más ilyen típusú védőműnek nyoma sem látszik.

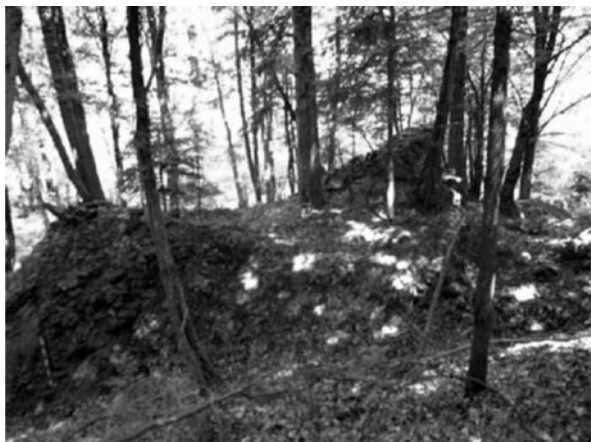
1

5. tábla 1. A nyugati torony a kutatás megkezdése előtt; 2. A keleti torony a kutatás megkezdése előtt; 3. A nyugati torony északkeleti fala a bejáráttal; 4. Lőrések a nyugati torony északnyugati falában; 5. A központi lőrés a nyugati torony északnyugati falában; 6. Nagyméretű lőrés vagy ablak a nyugati torony keleti sarka mellett (a kép jobb oldalán)

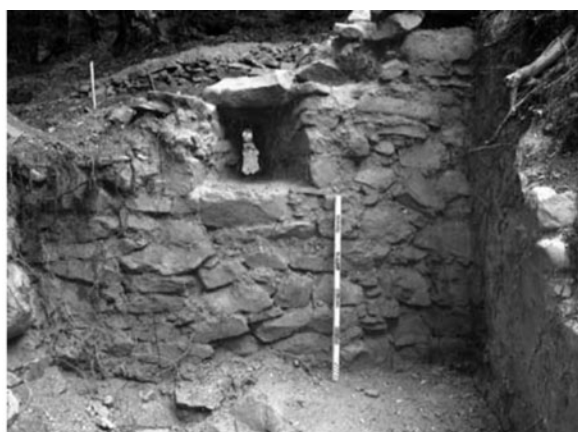
1

6. tábla 1. A várfal lőrése az északi oldalról; 2. Lőrés a nyugati torony délkeleti falának központi részén; 3. A keleti torony a feltárás közben; 4. A keleti torony utólag épített támfalának nyugati oldala; 5. A keleti torony utólag épített támfalának keleti oldala és a torony keleti sarka

Az erődítménynek a torony falával egybeépített déli várfala a délkeleti oldal központi részéről, a két lőrés közül indul. Az 1,60 m vastag falszakaszt 2,5 m hosszan bontottuk ki, de nyoma a földfelszínen még 10 m hosszan követhető. Magasságáról nem rendelkezünk semmilyen adattal, a torony délkeleti oldalának falmaradványai alapján csak annyit sikerült megállapítani, hogy a fal magassága elérte az első emelet szintjét, és a középkori járószinttől számított legalább 3–3,5 m lehetett. A falban a torony falától a déli oldalon mért 1,55 m távolságra egy a falra merőleges kisméretű lőrés található, amelynek a déli (külső) oldalon mért szélessége 0,30, magassága 0,36 m, míg az északi oldalon 60 cm széles és 50 cm magas. A 316° irányú lőrés nyakának szélessége 12 cm (6. tábla, 1).
