Bordi Zsigmond Lóránd

A SEPSISZENTKIRÁLYI UNITÁRIUS TEMPLOM
RÉGÉSZETI KUTATÁSA

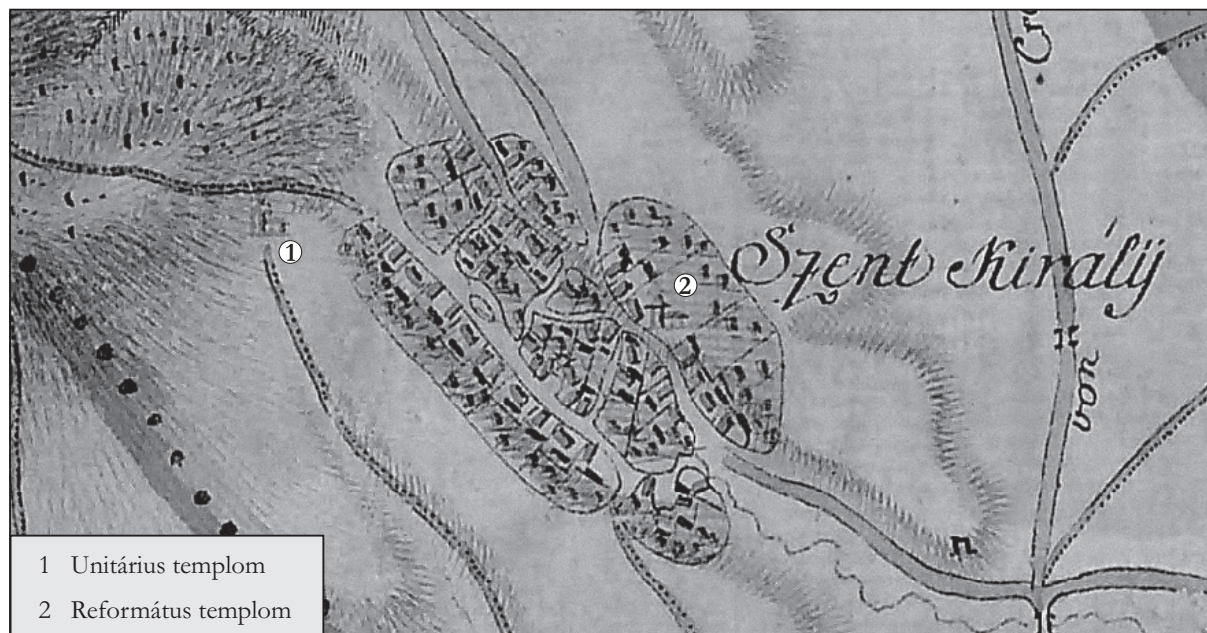
3

1. tábla 1. Sepsiszentgyörgy–Illyefalva térség; 2. Sepsiszentkirály és környéke (1. Unitárius templom; 2. Unitárius temető; 3. Református templom); 3. Sepsiszentkirály az első katonai felmérésen (1769–1773)

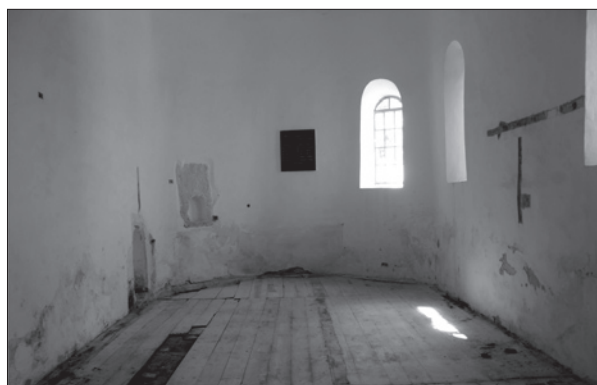
1

3. tábla 1. A templom keleti oldala; 2. Az elfalazott sekrestyeajtó és a szentségtartó; 3. A szószék és feljárata; 4. A szószékfeljáró falköpenye; 5. Karzat a templom nyugati oldalán; 6. A karzatfeljáró és az eresz; 7. A portikusz; 8. A „várfal” leomlott szakasza (nyíllal jelölve a beépített gerenda nyoma)

A templom egy belül tagolatlan, egyhajós, közepes méretű épület, amelynek hossz tengelye 70°-kal hajlik el dél felé. A keleti oldalán a szabálytalan nyolcszög három oldalával (3. tábla, 1) záródó épület belsejének teljes hossza 17,67 méter, míg legnagyobb szélessége 5,08 méter. A falak vastagsága a rajtuk található vakolattal együtt 0,95 méter. Az épületet síkmennyezettel látták el, magassága egységes, belsejében tagolásra utaló nyomok (diadalív vagy annak indítása) nem figyelhetőek meg.

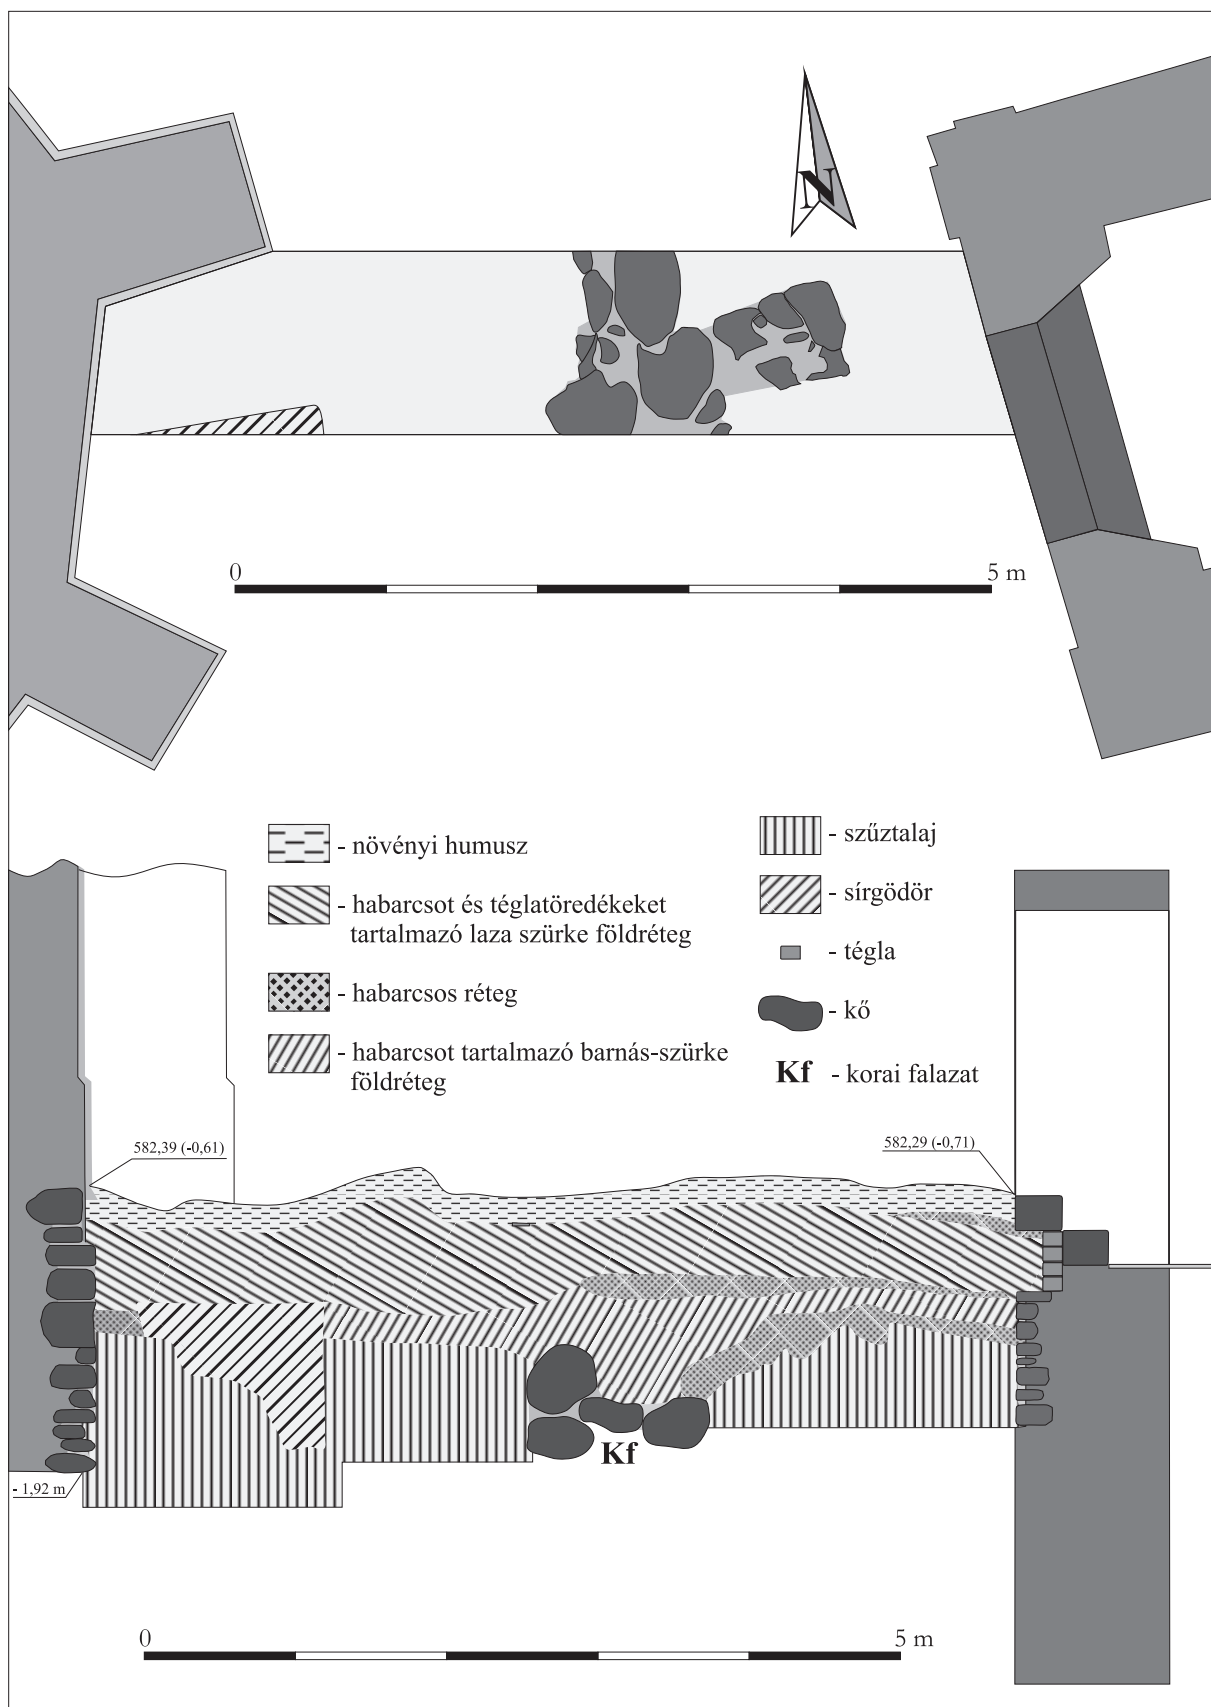
4. tábla 1. Az S1/2008 szelvény felületi rajza; 2. Az S1/2008 szelvény déli falának metszetrajza

Az 1,20 m széles 1. szelvényt (S.1/2008) a templom hossz tengelyének északi oldalán, a keleti zárófal és a torony közötti területen jelöltük ki (4. tábla, 1). A templomfal mellett a ±0,00 szinthez viszonyítva –0,61 méter, ahonnan enyhén lejt a torony 0,10 méterrel alacsonyabban fekvő belső küszöbszintjéig.

A szelvény rétegződése viszonylag komplex (4. tábla, 2), a 0,10 méter vastag humuszréteget egy 0,50 méter átlagvastagságú, habarcsrögöket és téglatöredékeket tartalmazó laza, szürke földréteg követi. E földréteg felső részén, a torony bejárata mellett, egy 0,85 méteres szakaszon egy sok habarcsot tartalmazó, a torony jelenlegi küszöbének átalakítása során odakerült réteg található. Ugyancsak a torony mellett, a szürke földréteg alján egy 3,00 méter hosszú, a fal mellett 0,03 méternyi, a templom felé 0,20 méterig megvastagodó, sok habarcsot tartalmazó földréteg húzódik, amelynek szintje megegyezik a korai bejárat szintjével, és a torony építési rétegének tekinthető. A szürke földréteg szintjéről a templomfal közvetlen közelében egy, csak a szelvény nyugati falában jelentkező, a szelvény tengelyével 18°-ot bezáró, 1,70 méter mély sírt ástak le. A szürke földréteg alatt egy 0,20 méter átlagvastagságú, a szelvény központi részén 1,60 méterig lemélyülő, habarcsot tartalmazó barnásszürke földréteg húzódik meg. Ez alatt a keleti oldalon egy sok habarcsot tartalmazó, helyenként 0,25 méter vastag réteg található. A barnásszürke földréteg nem jelenik meg a templom fala mellett, helyette ezen a szinten egy viszonylag kompakt, sok habarcsot tartalmazó, a templom építési rétegének tekinthető réteg található. A szelvény legalsó szintjét a más helyeken is megfigyelt tömött, bolygatatlan földréteg tölti ki.

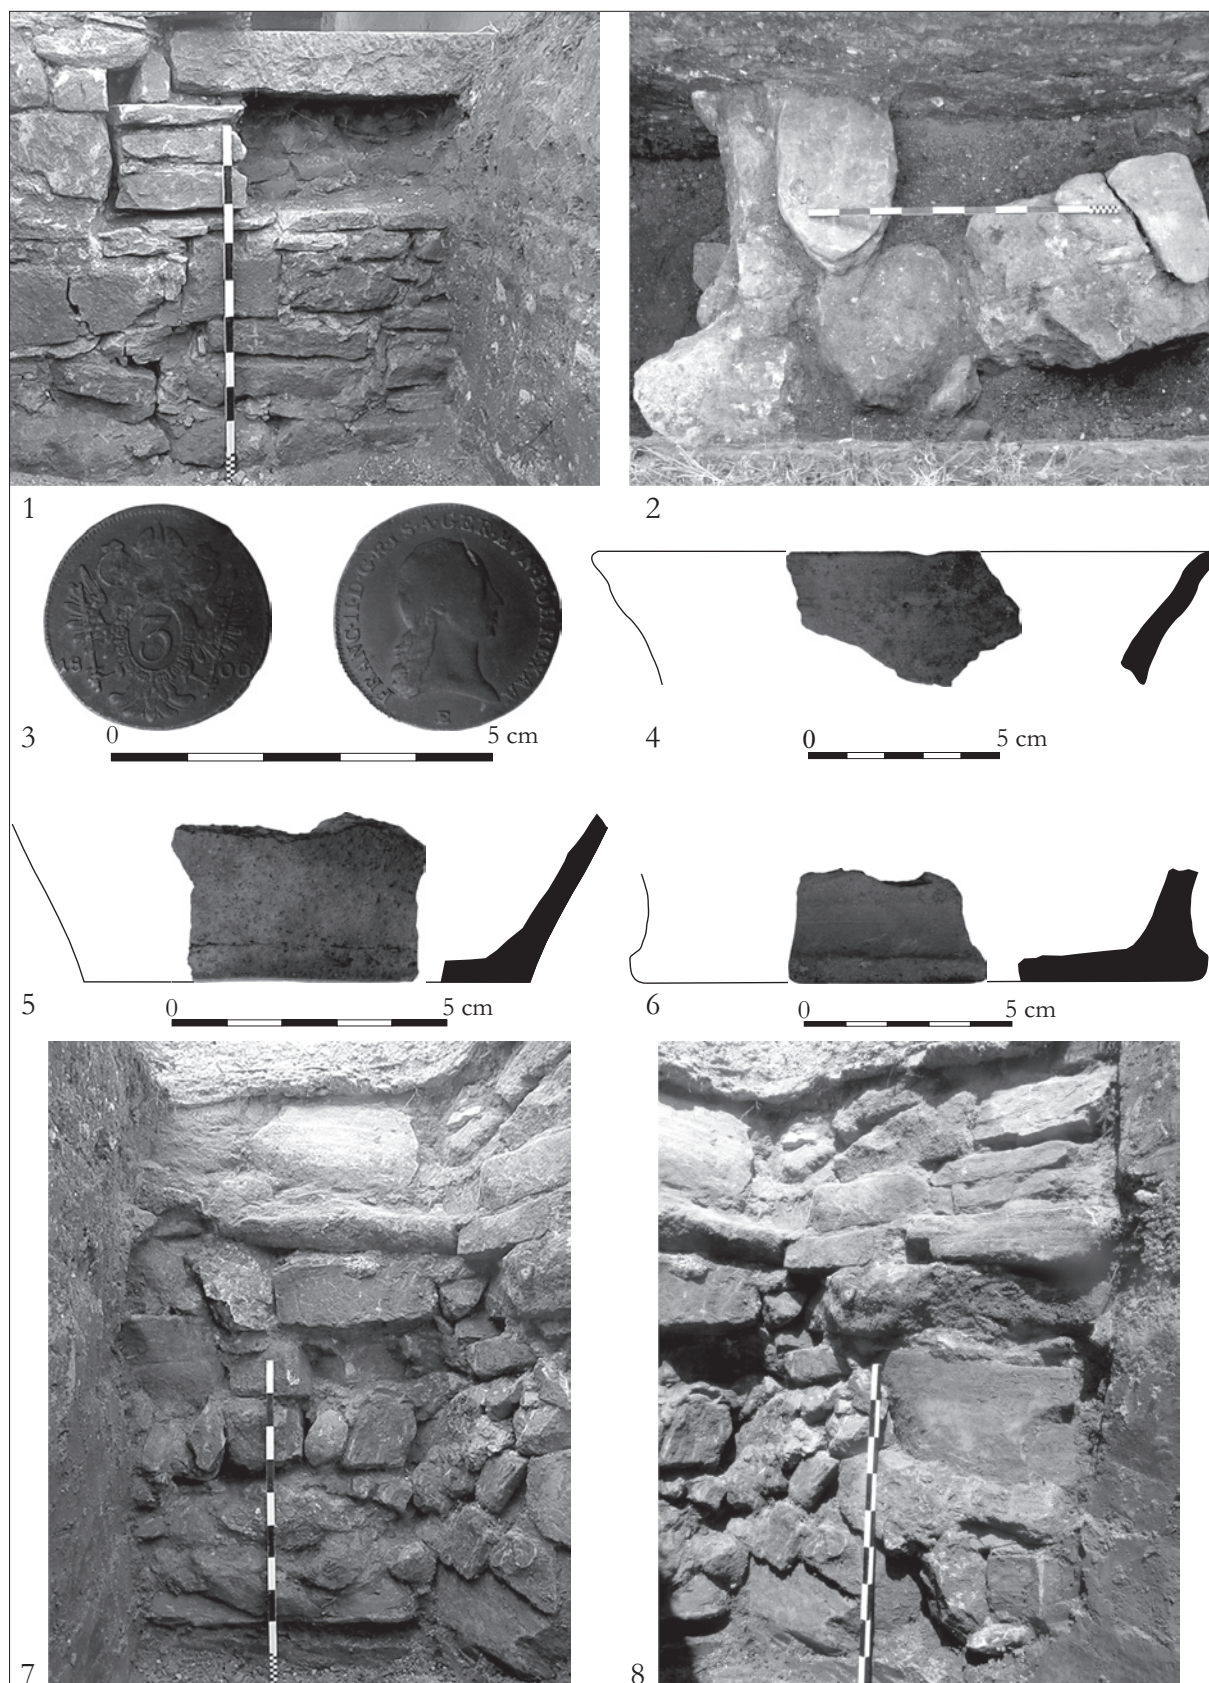
5. tábla 1. A bejárat az átalakítások nyomaival; 2. A korai templom falmaradványa; 3. Háromkrajcáros érme; 4–6. Cserépedény-töredékek; 7. A templom keleti falának alapja; 8. Az északkeleti támpillér alapja

A torony alatti bejárat eredetileg sokkal mélyebben helyezkedett el (5. tábla, 1), és az udvar szintjének feltöltése miatt egy-egy falazott kőláb, négy sor téglá és a mai bejárat lépcső beépítésével 0,46 méterrel megemelték. A torony alapjának falazatán egy, a korai bejárat szintjétől az alapok felé futó, a felmenő falban nem jelentkező repedés található.

A szelvény központi részén, a templomfaltól mért 3,00 méter távolságra, a földfelszín alatt 1,02 m mélységben egy 0,67 m széles, homokkőből, morzsalékos, viszonylag sok homokot tartalmazó, habarccsal rakott, a szelvény tengelyétől 14°-ra északra elhajló, 0,98 m hosszú és 0,57 m széles, támpillérrel rendelkező, utólag kibontott falazat került a felszínre (5. tábla, 2).

A humuszréteg alatt húzódó földrétegben egy I. Ferenc császár nevében 1800-ban Gyulafehérváron kibocsátott, kissé kopott háromkrajcáros érme került a felszínre (5. tábla, 3).

A szelvényből, a fal melletti habarcsos réteg által lezárt szintből négy vörösbarnára égetett, nehéz, fazekaskorongon kialakított cserépedénytöredék került elő. Az egyik egy tölcséresen kihajló, bordázott felületű edényperem (5. tábla, 4), a másik egy nagy szemű homokkal soványított agyagból készített, meghatározhatatlan alakú edény fala, míg az utolsó kettő egy-egy fazék (5. tábla, 5) és korsó fenéke (5. tábla, 6). A kormeghatározás szempontjából az edényperem és a korsófenék játszik meghatározó szerepet, ugyanis mindkettő a 15. század fazekasságának jellegzetességeit hordozza.

A templom és a vele egybeépített támpillér föld alatt levő falazatában (5. tábla, 7, 8) egy falazástechnikai elválás figyelhető meg. Míg a felső 0,85 méteren a falakat egyenletes, ez alatt, az alap 1,92 méter mélységben található aljáig a köveket szinte csak bedobálták az alapozási árokba, anélkül, hogy gondot fordítottak volna arra, hogy közeiket egyenletesen töltse ki a habarcs. Ez a különbség egyértelműen azt jelzi, hogy csak az alsó, mintegy 1,07 méternyi falszakasz a templom alapja, a fölötté levő rész egykor a felszín fölött állt, és csak a földfelszín emelkedése során temetődött el.

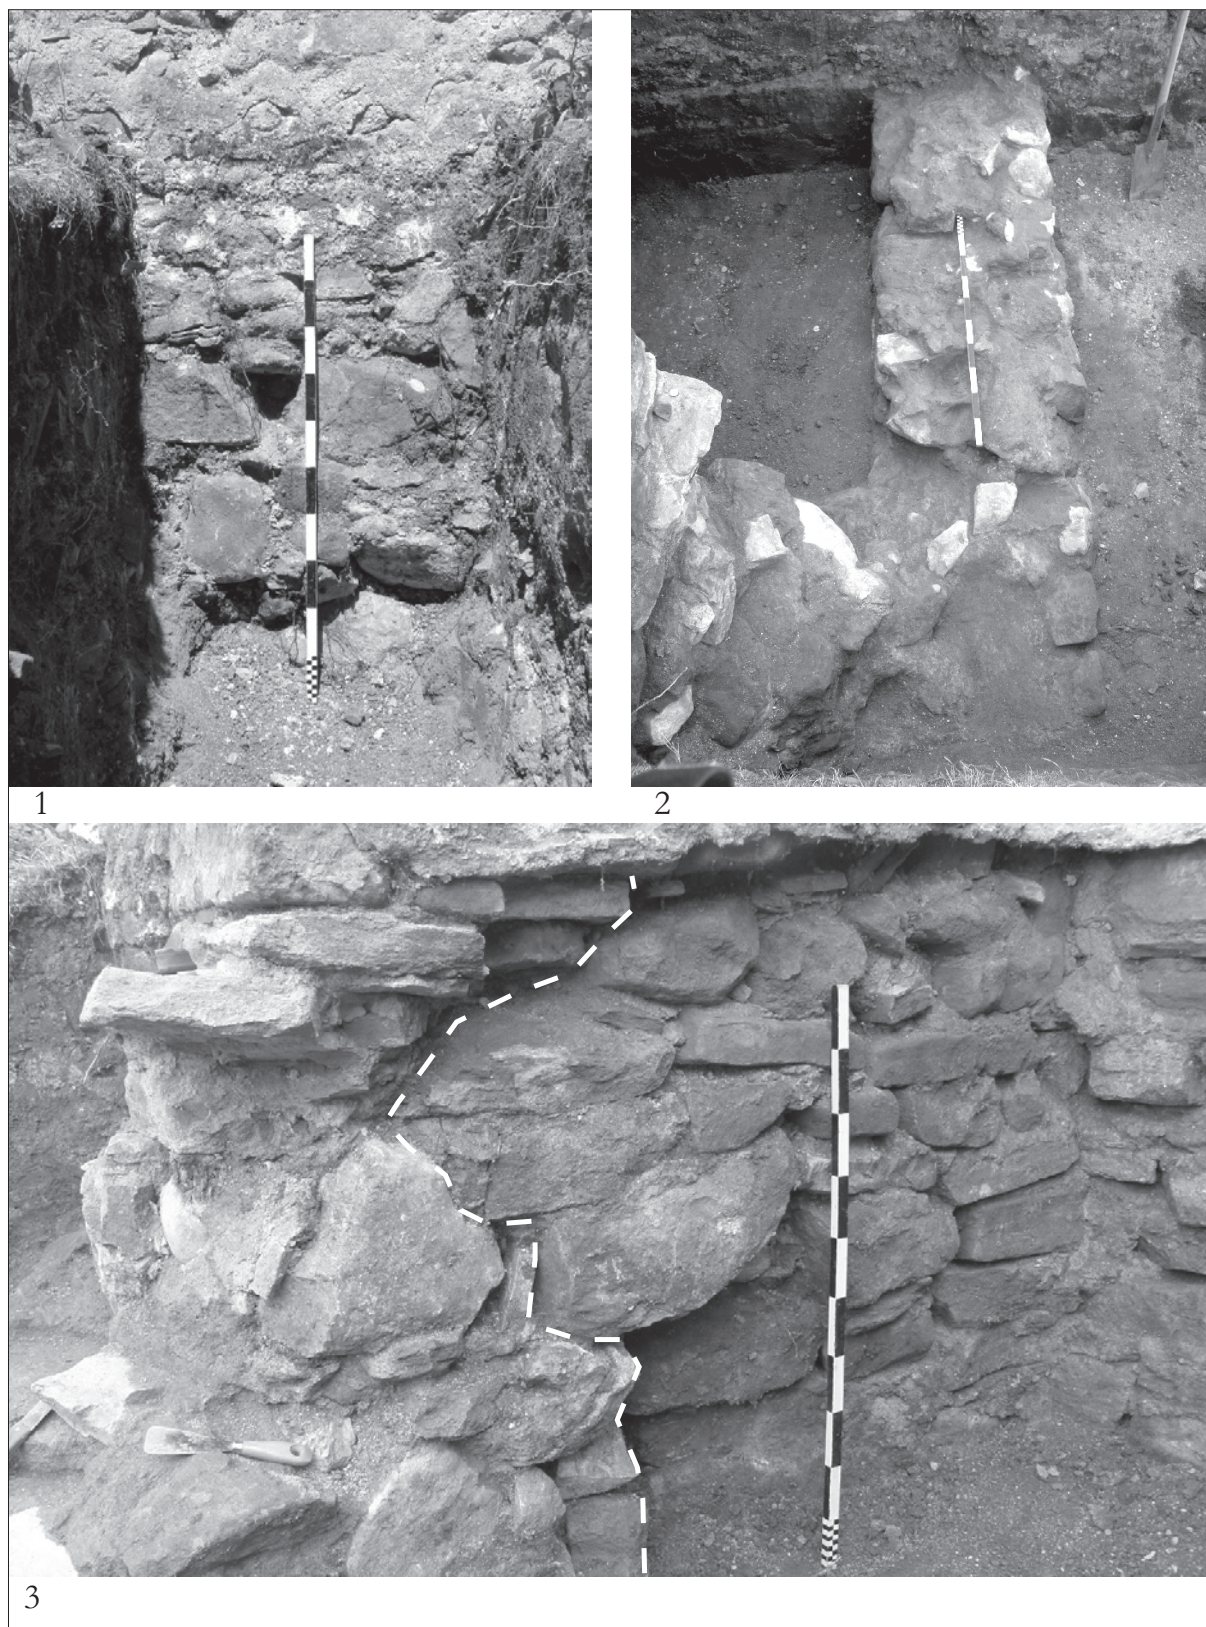
7. tábla 1. A „várfal” alapja az S.2/2008 szelvényben; 2. A lebontott sekrestye északi oldala;
3. Falszövet-szakadás a támpillér alapjának falában

A „várfal” különböző méretű, lapos oldalakkal kifelé, gyenge minőségű, morzsalékos habarccsal rakott alapja (7. tábla, 1) sekély, alig 0,97 méter a mai földfelszíntől mérve. Eredetileg azonban ennél is sekélyebb lehetett, ugyanis csak 0,23 méternyire mélyül be a domboldal talaját alkotó bolygatatlan barnássárga földrétegbe. A fal környékén nyitott felületekben tapasztaltakat is figyelembe véve, a fal építése többé-kevésbé megegyezik a sekrestye lebontásának idejével.

A felületben felszínre került a sekrestye falának (7. tábla, 2) északkeleti sarka és falai, amelyek közül a keleti részben megtörik és befut a támpillér alá. A sekrestyét a reformáció után a korabeli járósíntig bontották vissza.

Az egyetlen építkezési tömböt alkotó támpillér és templom falazata későbbinek bizonyult, mint a sekrestye fala. Ezt előbb részben visszabontották, majd a templom építése során összeépítették a támpillér alapjával, anélkül, hogy a falsíkokat alapszíntön ki egyenlítették volna (7. tábla, 3). Az így kialakult

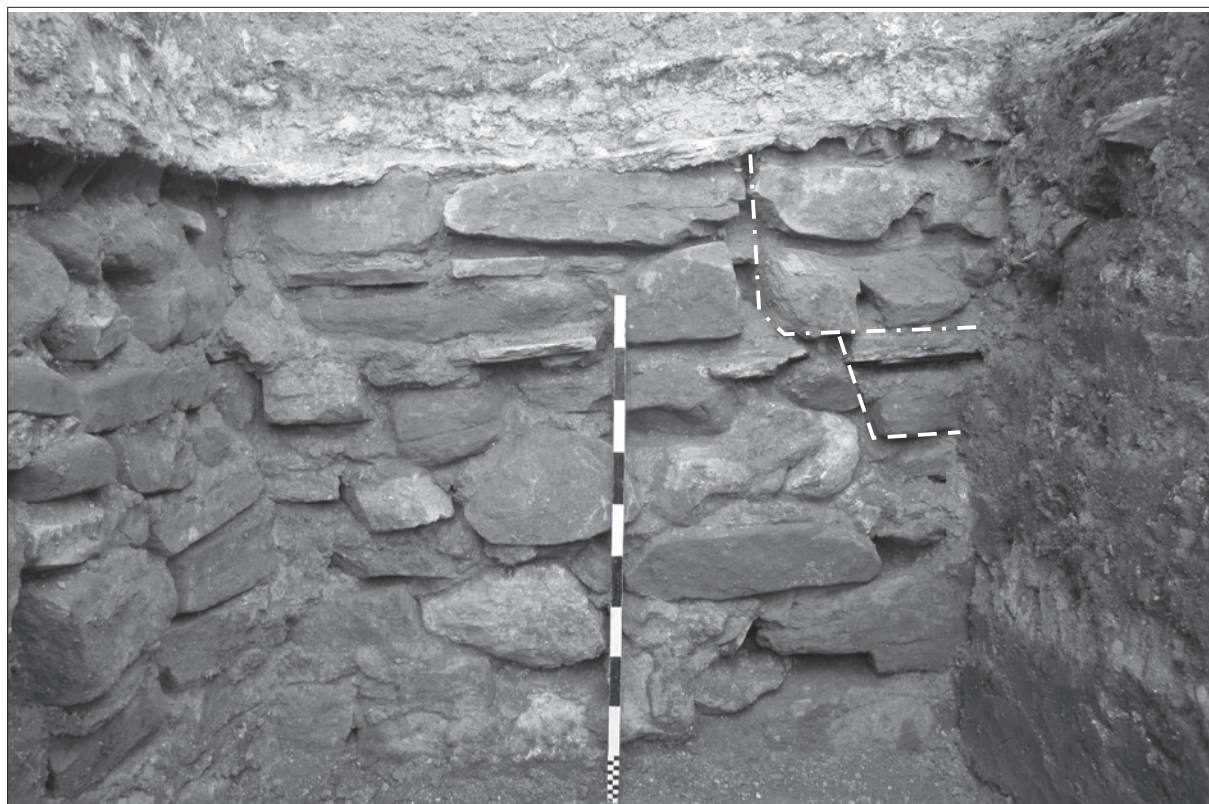
1

8. tábla 1. Elfalazott ajtónyílás a templom északi falán; 2. A sekrestyeajtó és az elfalazott ajtónyílás viszonya

A templom északi falán ugyanaz az egyenletes falazat figyelhető meg, mint az S.1 szelvényben, azzal a különbséggel, hogy itt a szelvény nyugati fala mellett két, elfalazott ajtónyílásra utaló falszövet-szakadás is megfigyelhető (8. tábla, 1). Az alsó (szaggatott vonallal jelölve) egy kisméretű, a 0,78 mélyen fekvő habarcsréteggel azonos magasságban található korai ajtónyílás elfalazásának tűnik. A második (szaggatott-pontozott vonallal jelölve) sokkal szélesebb, az előbbi elfalazás tetejéből indul, valamint a 0,56 méter mélyen található habarcsréteggel van egy szinten. Az ajtónyílások elhelyezkedése eltér a templom belsejében található sekrestyeajtótól, ami a kutatásnak ebben a fázisában alátámasztani látszott ez utóbbi másodlagosnak tűnő elhelyezkedését (8. tábla, 2).

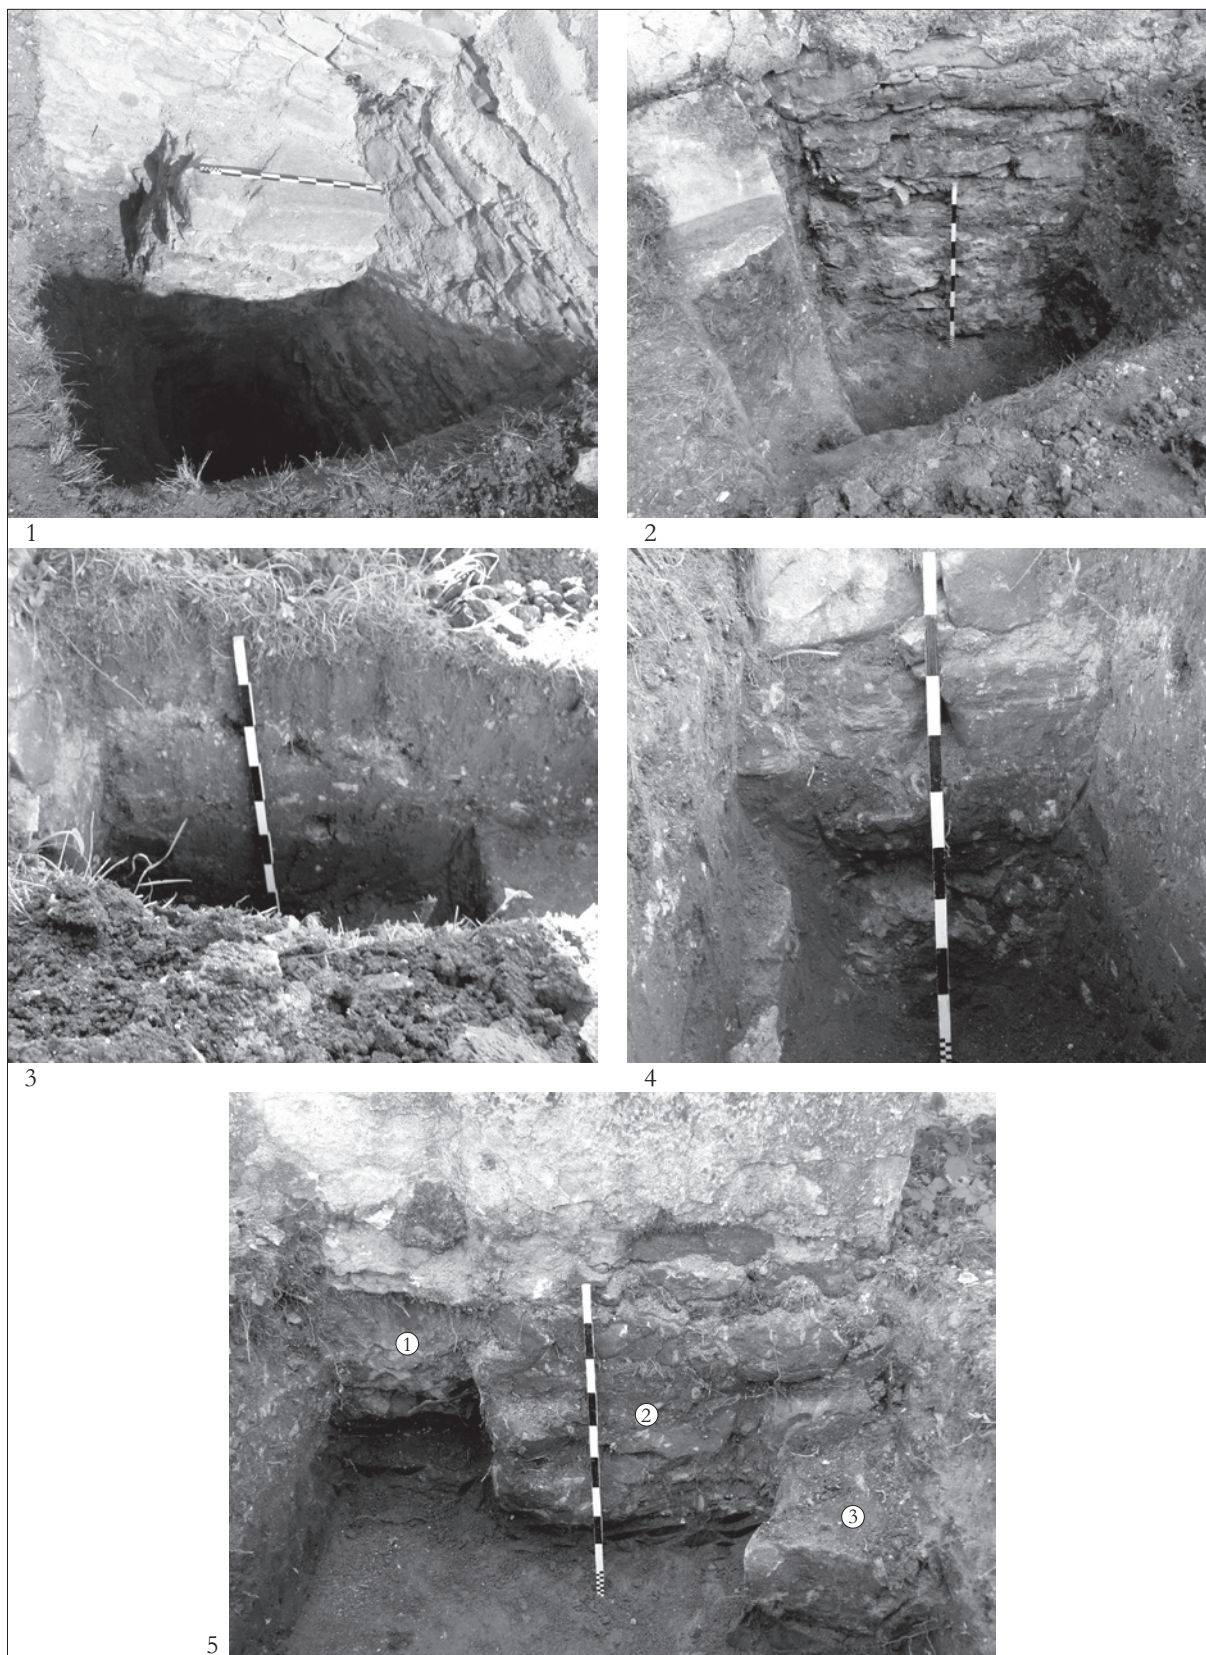
11. tábla 1. Falzatmaradvány az F.4/2008 felületben; 2. A kibontott F.5/2008 felület;
3. Rétegződés az F.6/2008 felületben; 4. A „várfa” alapja az F.6/2008 felületben;
5. Falmaradványok és alapozások az F.7/2008 felületben (1. A szőszék köpenyfala; 2. Támpillér; 3. A csonttár falának maradványa)

A 7. felületet (F7/2008) a templom északi oldalán, a szószerk feljártának falazata és a második északi támpillér találkozásánál rajzoltuk ki. Az $1,50 \times 1,50$ méretű felületet csak a töltésréteg alatt megjelenő tömör fekete föld mélységig mélyítettük le, ugyanis már ennek a szintjén megjelent a szószerkfallak az egykori földfelszínre épített, a gyeper alig 0,42 m mélységben húzódó alja. A felület egyetlen komolyabb meglepetését egy, a támpillér alatt található, ahhoz sem irányával, sem pedig falazatával nem kötődő falcsonk okozta (11. tábla, 5). Ekkor még arra kellett gondolnunk, hogy a maradvány a támpillér átépítését jelzi, de a 2009-es kutatás során kiderült, hogy ez az egykori csonttár nyugati zárófal. A felület nem tartalmazott régészeti leleteket, de a köpenyfal építésének kora megállapítható a templom történetéből.

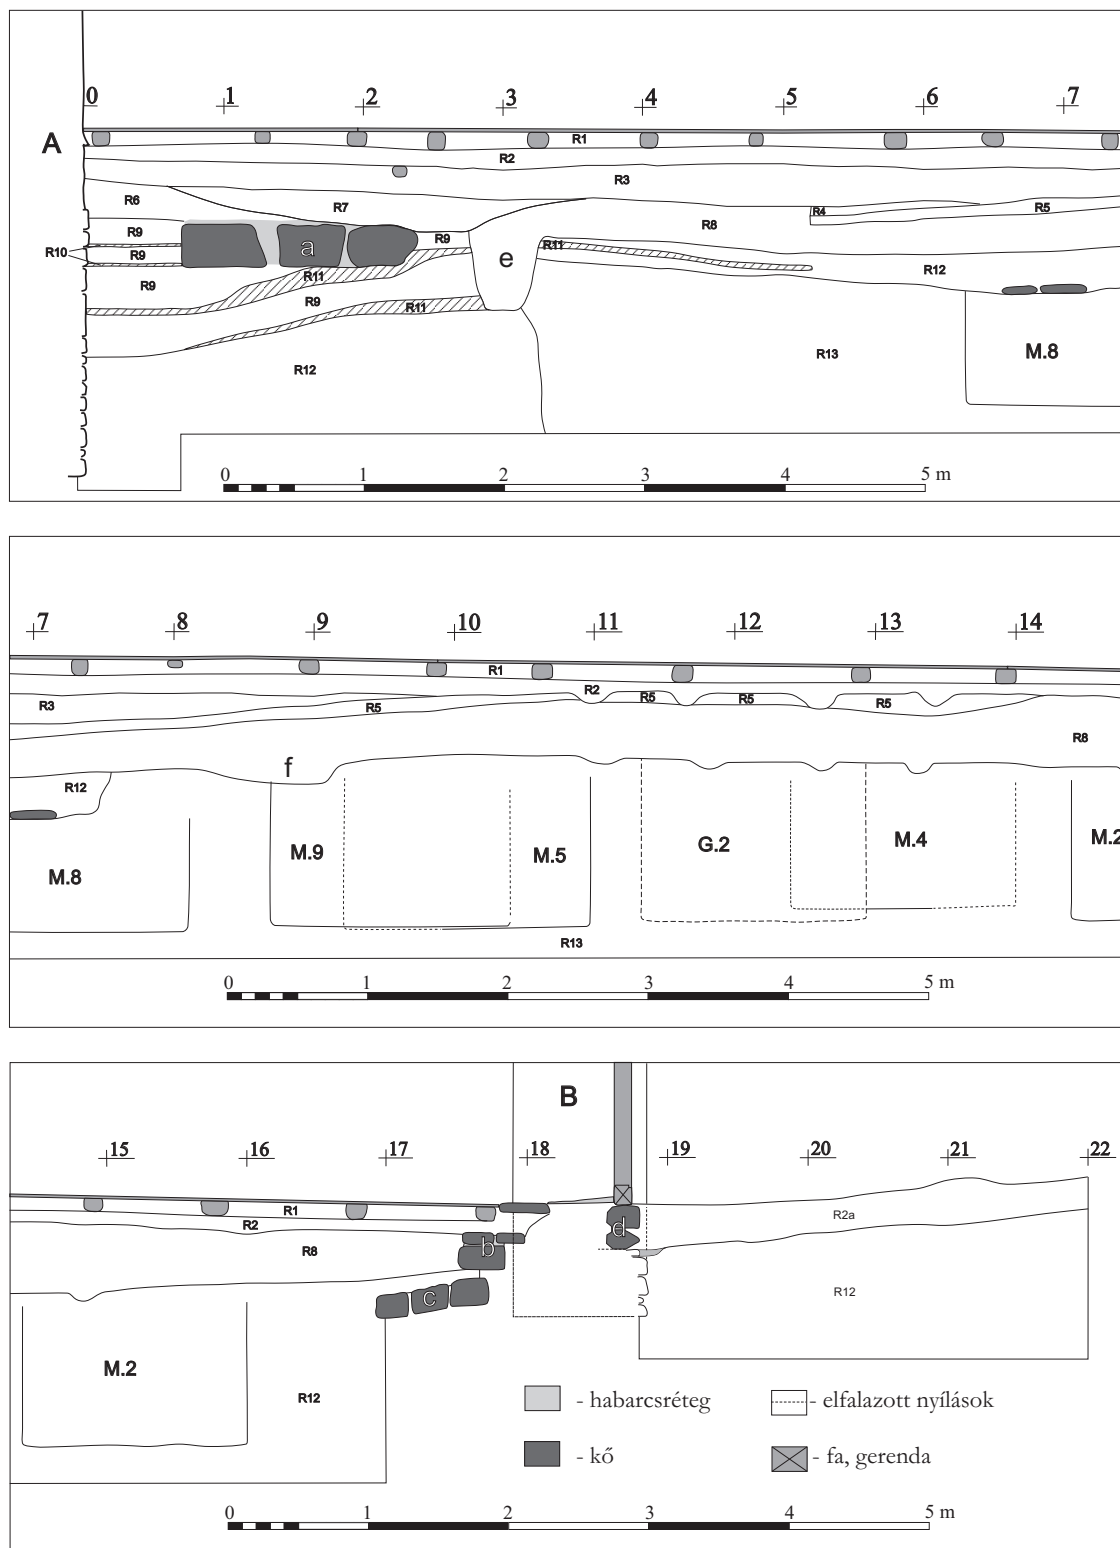
12. tábla Az S.1/2009 szelvény metszetrajza (Jelmagyarázat: R1 – homok és szuvat; R2 – szuvat (levett vakolat); R3 – téglá és tetőcserep-töredékekkel kevert szuvat; R4 – szétmorzsolódott téglákból álló réteg; R5 – morzsalékos fekete föld; R6 – téglával kevert szuvat; R7 – szuvatréteg, benne freskótöredékek; R8 – köveket és kőlenyomatos habarcsrögöket tartalmazó szuvatréteg; R9 – barnásfekete föld; R10 – döngölt agyag (padlósínt); R11 – sárgásbarna, morzsalékos habarcsréteg; R12 – fekete föld (szűztaaj); R13 – laza fekete föld (sírbetöltés); R2a – habarcsot és téglatöredékeket tartalmazó laza szürke földréteg; A – a templom keleti fala; B – a templom nyugati fala; a – oltár alap; b – 19. századi küszöb; c – 17–18. századi küszöb; d – elfalazott és megemelt ajtóküszöb; e – a kibontott szentélylépcső helye; f – a lebontott diadalívlepcső helye)

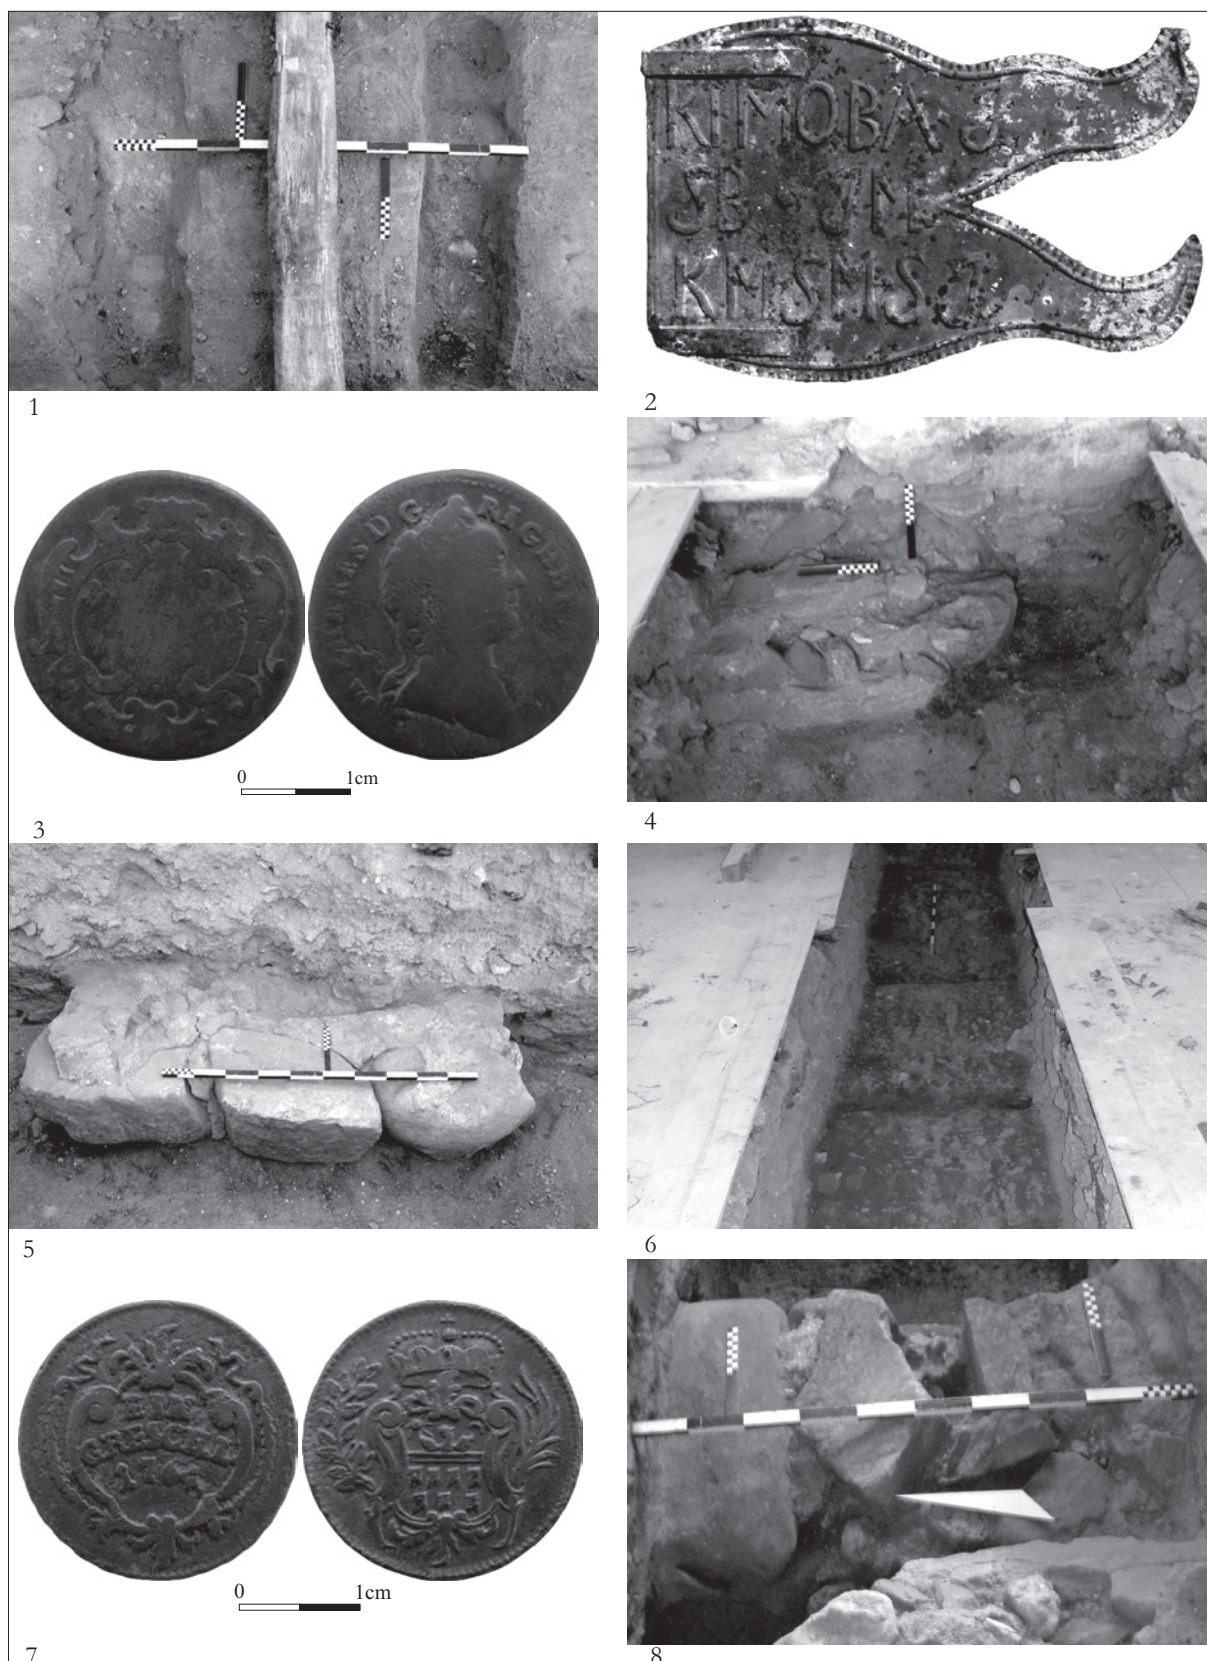
13. tábla 1. Talpgerenda lenyomata az R2 réteg felszínén; 2. A töltésrétegből előkerült bádogvitorla; 3. 1760-as veretű egykrajcáros érme; 4. Lépcső a nyugati bejárat mellett; 5. Az oltár alapjainak maradványai; 6. Talpgerendák lenyomata az R13 réteg alatt; 7. 1764-es veretű 1 greschl-es érme; 8. Lépcső az R13 rétegből

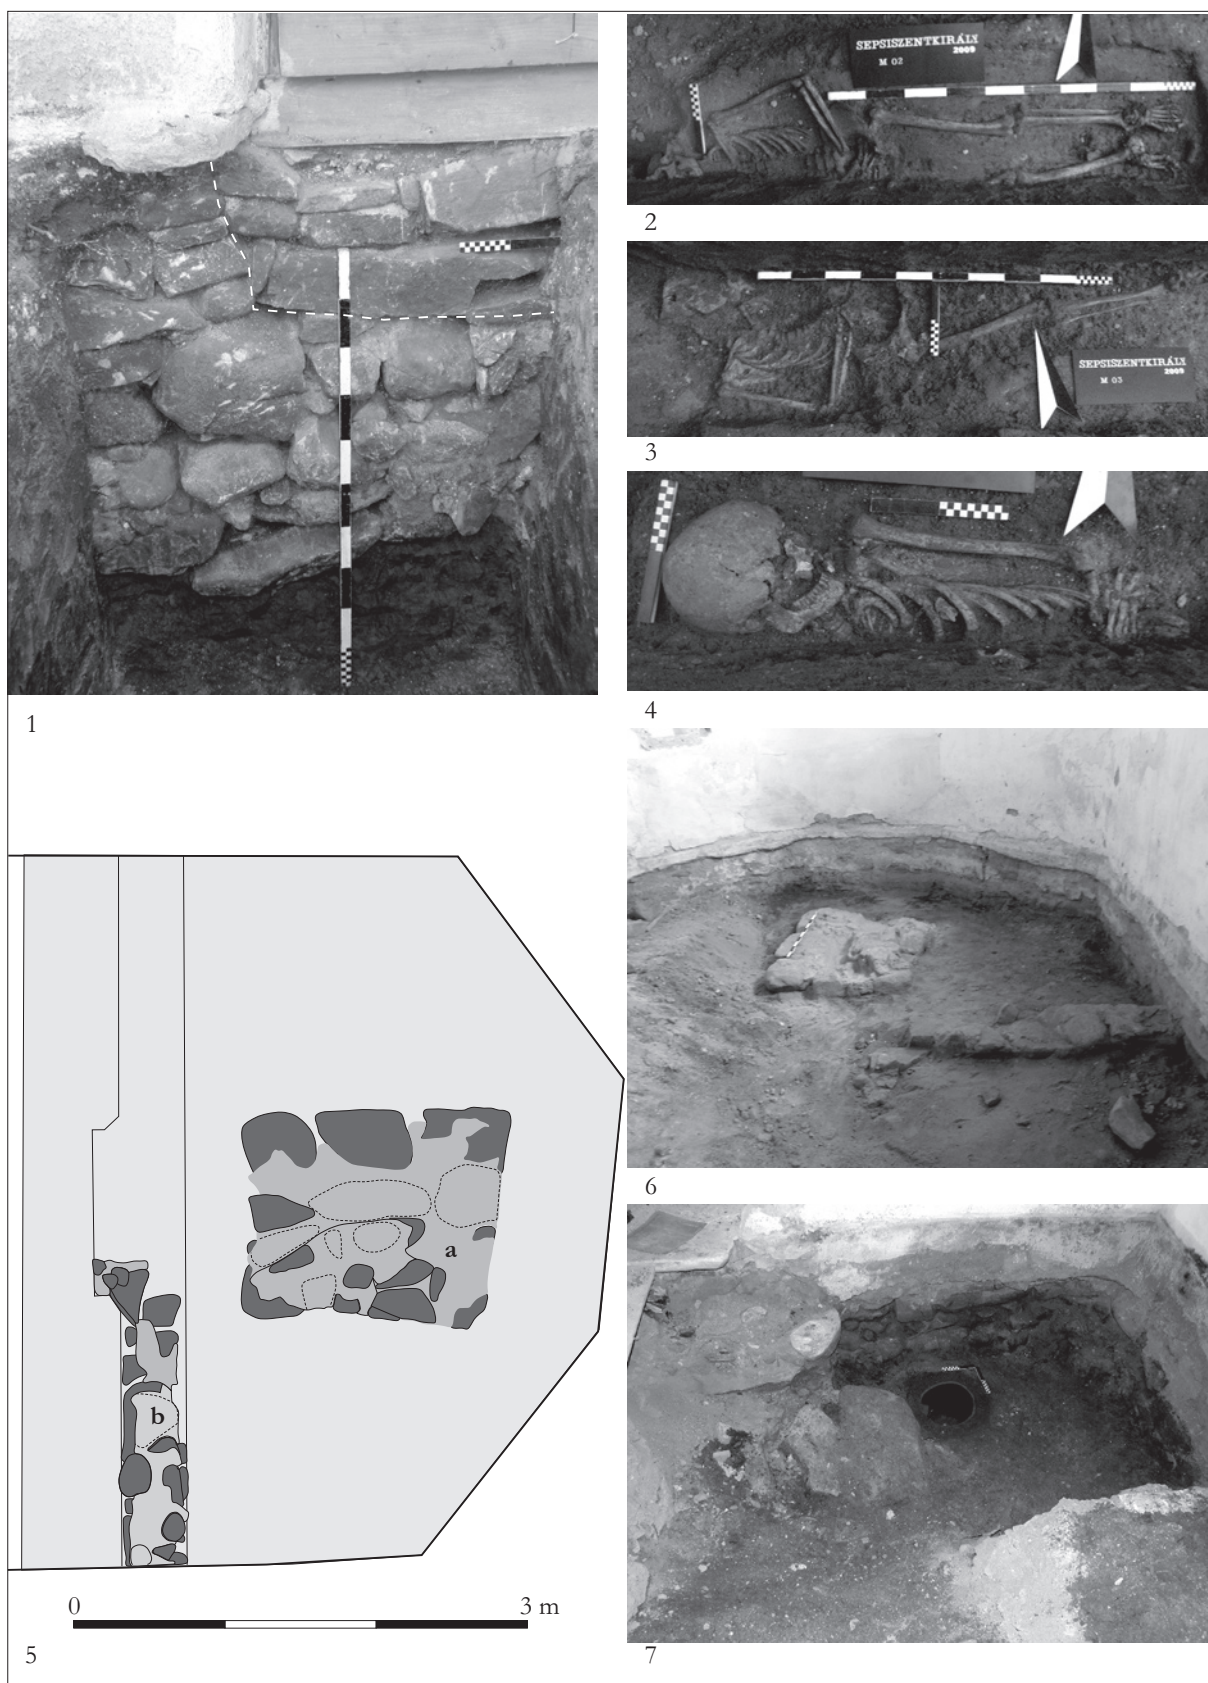
14. tábla 1. A templom nyugati falának alapja és az elfalazott ajtónyílás; 2. A 2. sír; 3. A 3. sír; 4. Az 5. sír; 5. Az F.1/2009 felület alaprajza; 6. Az F.1/2009 felület a kibontás után; 7. Az F.2/2009 felület a kibontás után

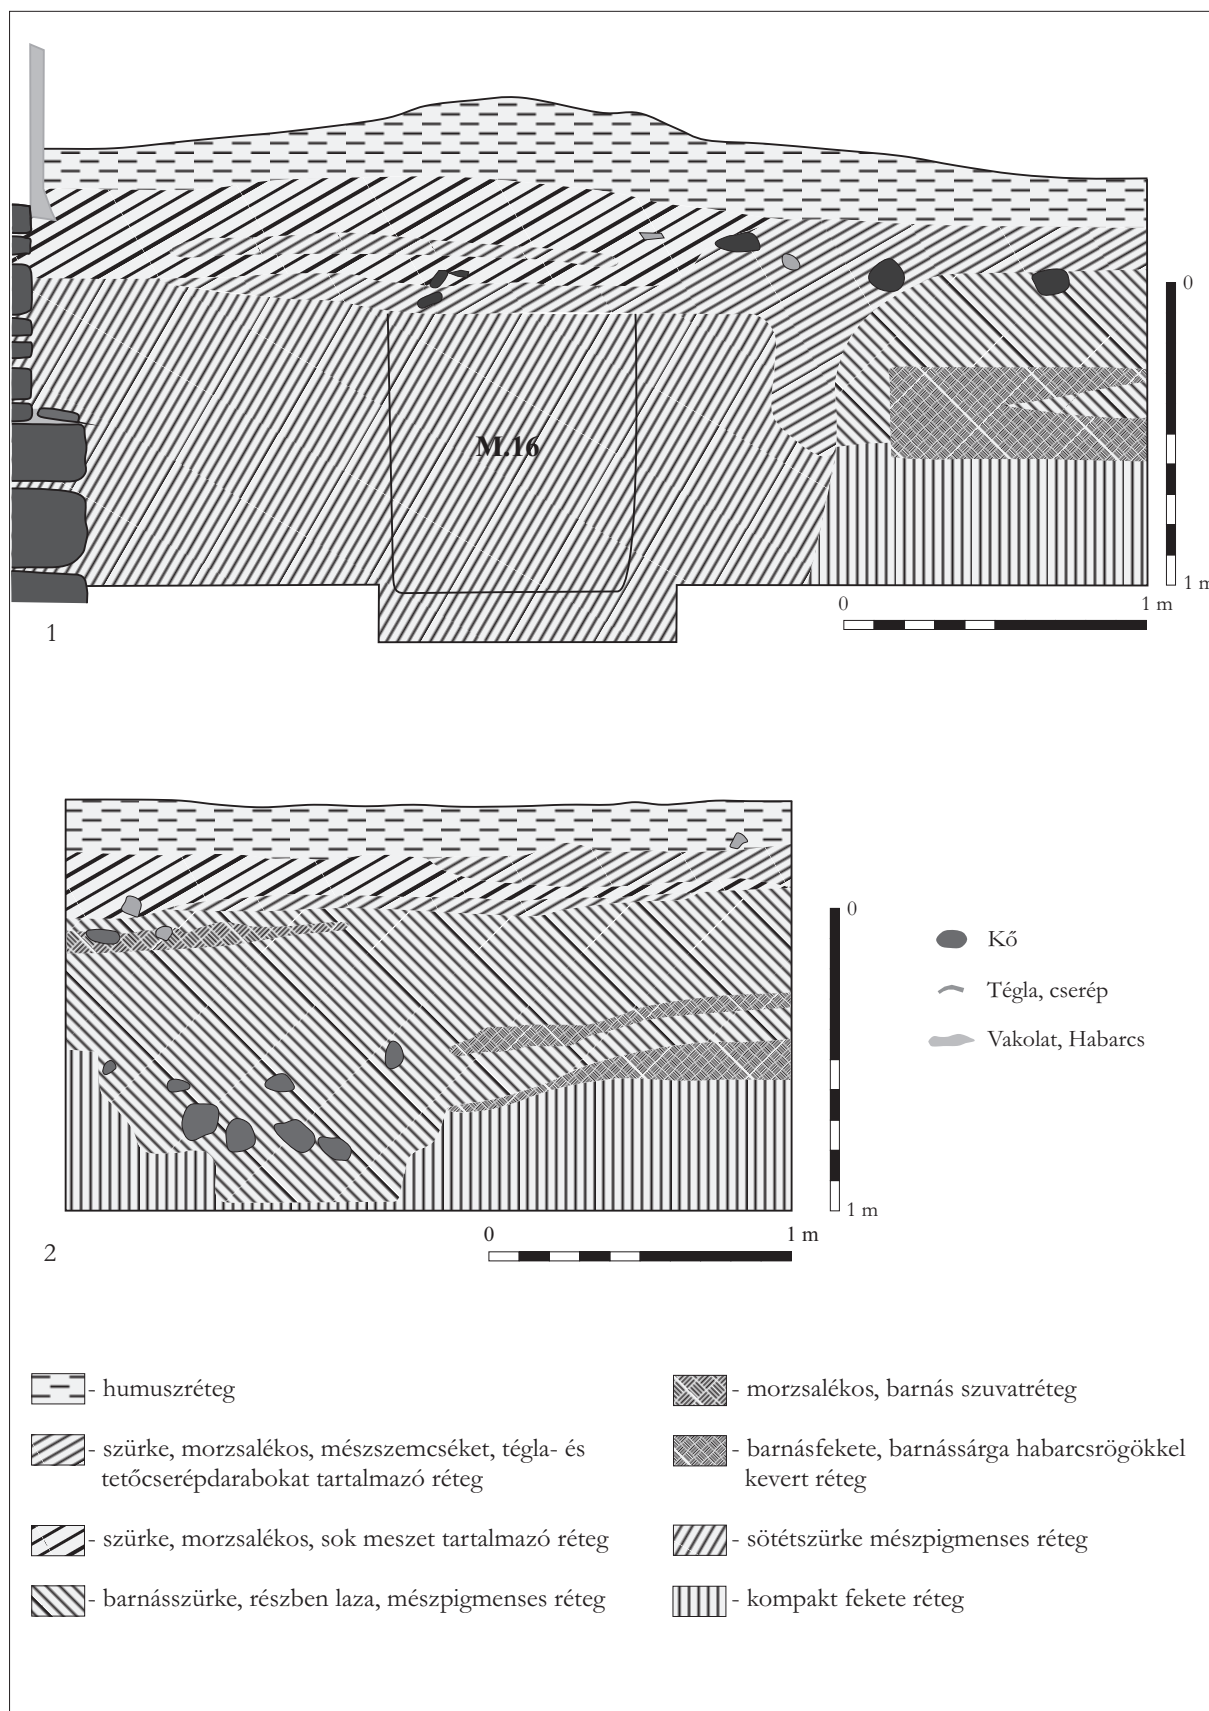
17. tábla Az F.3/2009 felület metszetrajzai (1. déli fal; 2. keleti fal)

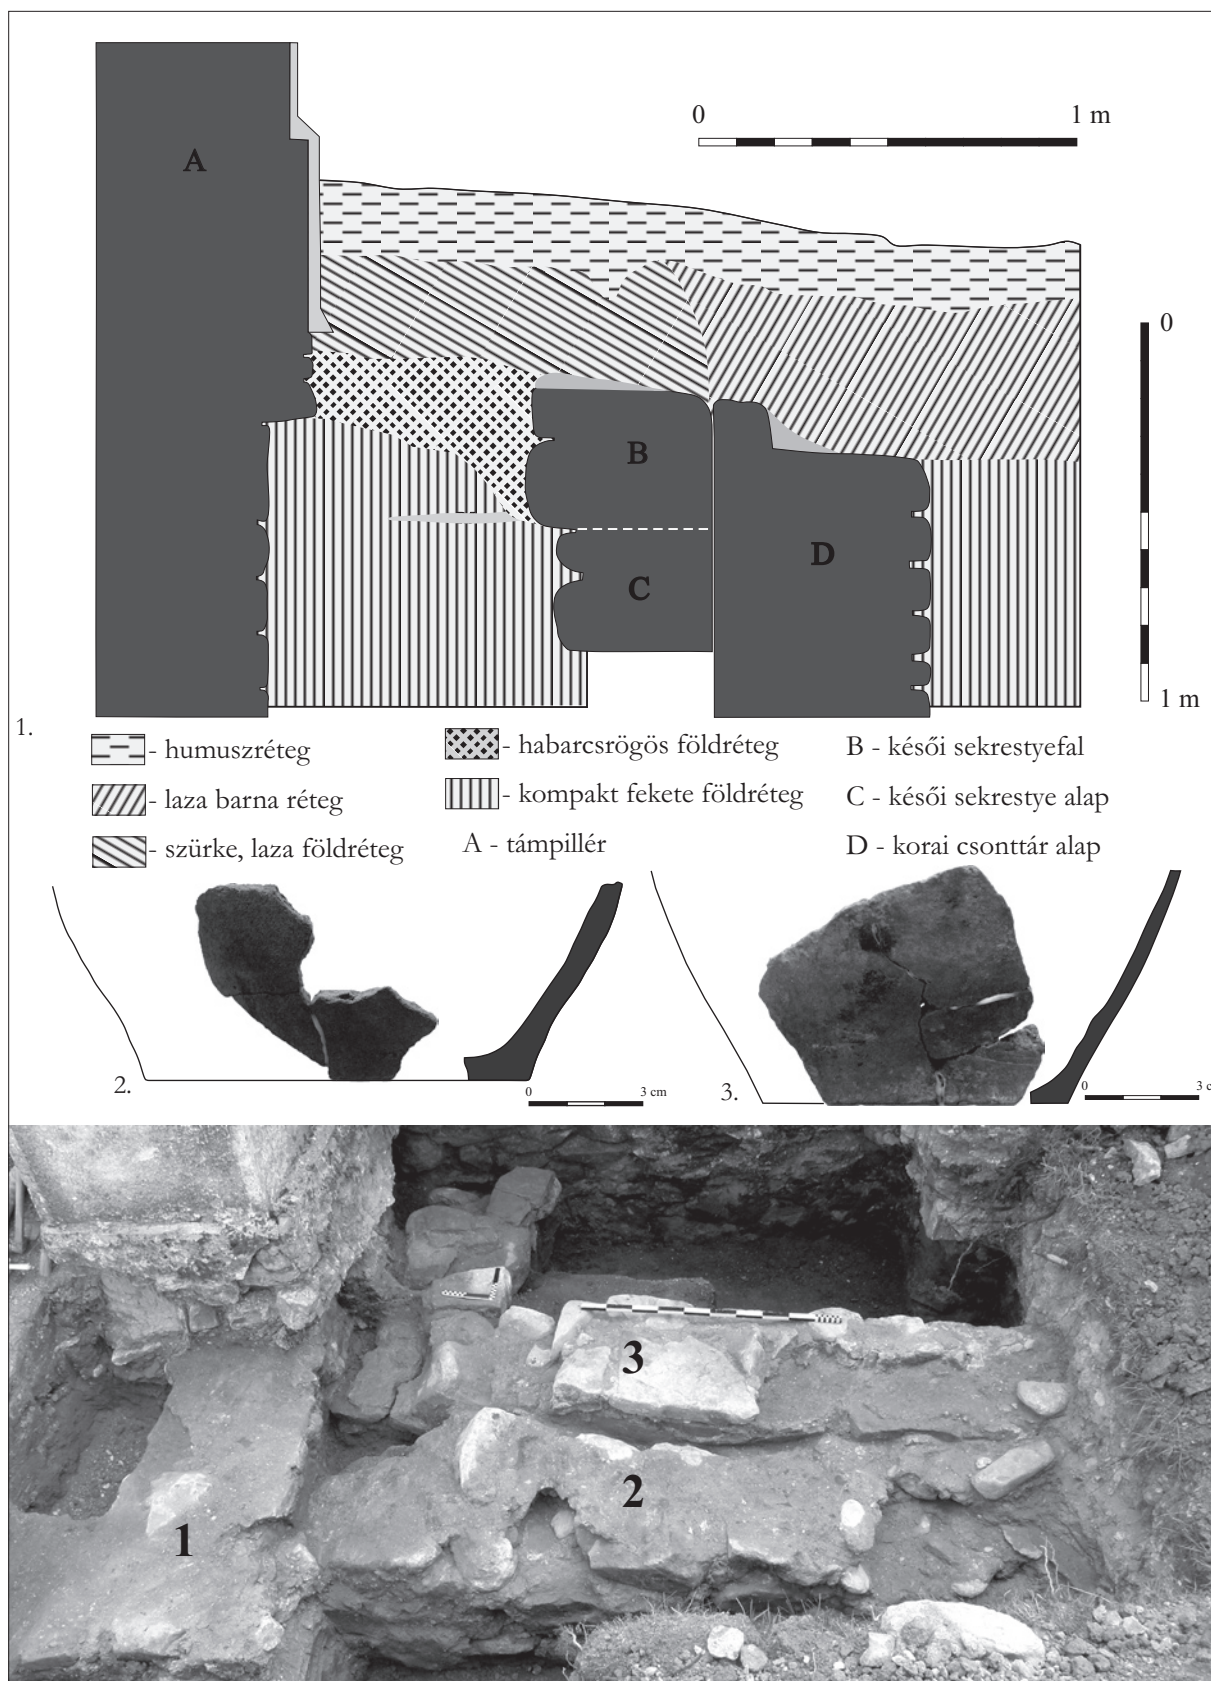
18. tábla 1. Az F.4/2009 felület metszetrajza; 2–3. Kerámialeletek a felületben;
3. Falmaradványok az F.4/2009 felületben (1. sekrestye; 2. korai csonttár; 3. késői csonttár)
