Bordi Zsigmond Lóránd

A SEPSISZENTKIRÁLYI UNITÁRIUS TEMPLOM
RÉGÉSZETI KUTATÁSA

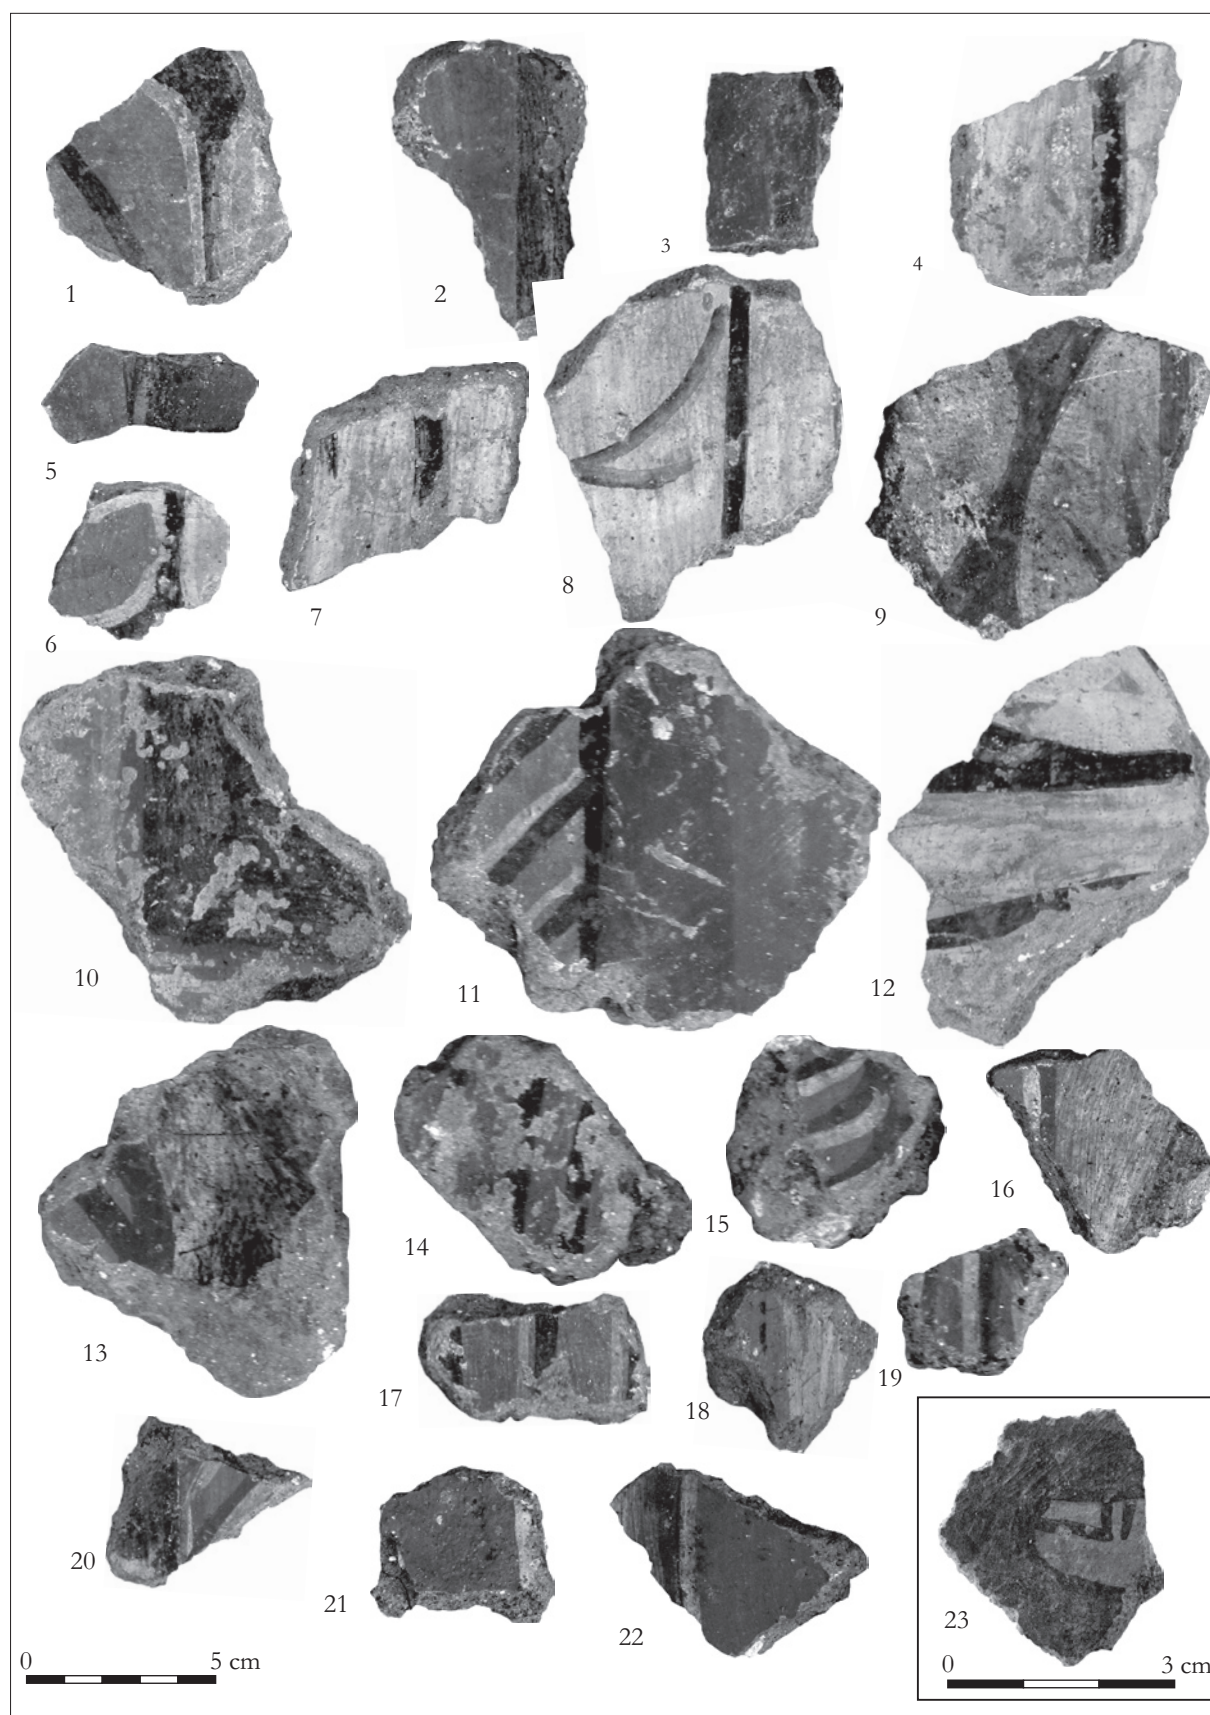
21. tábla Freskótöredékek

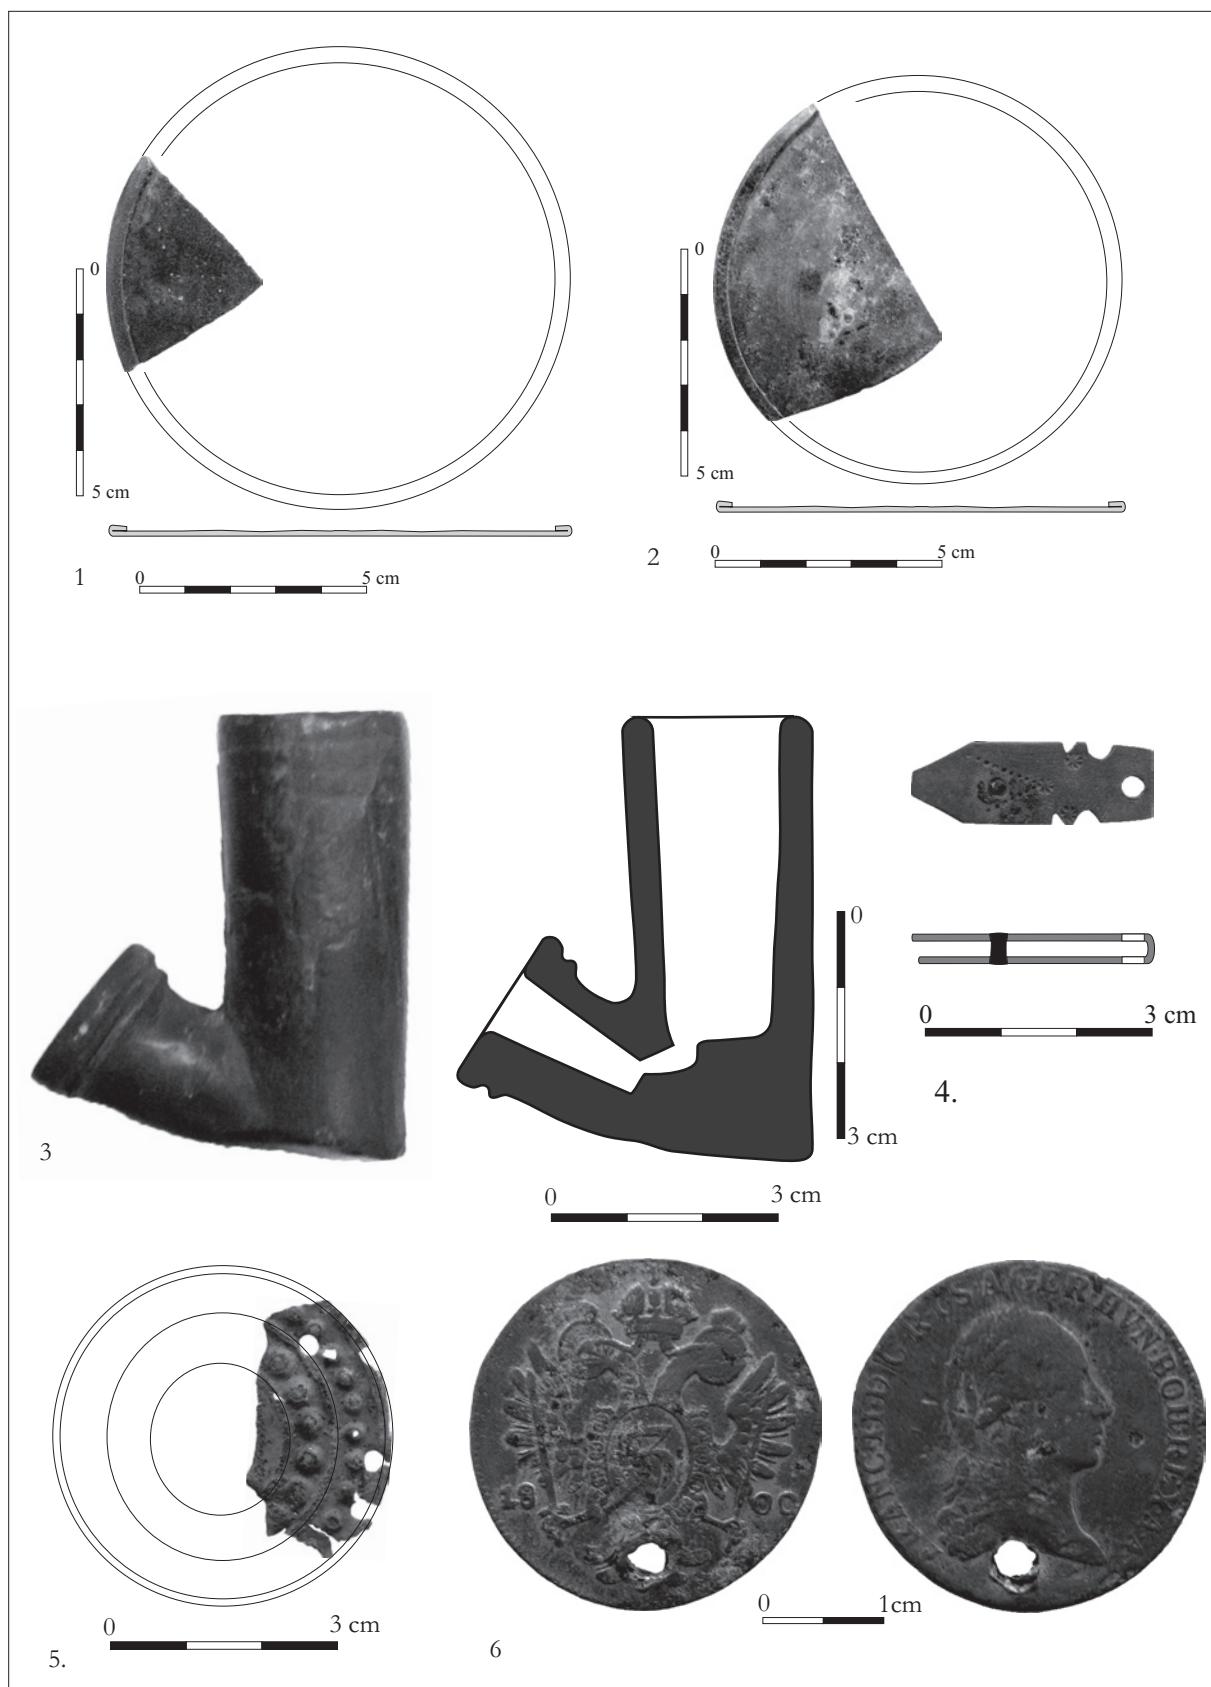
22. tábla A töltésrétegek elhordása során előkerült leletek; 1–2. Ablaküveg; 3. Agyagpipa; 4–5. Vörösréz veretek; 6. Háromkrajcáros érme

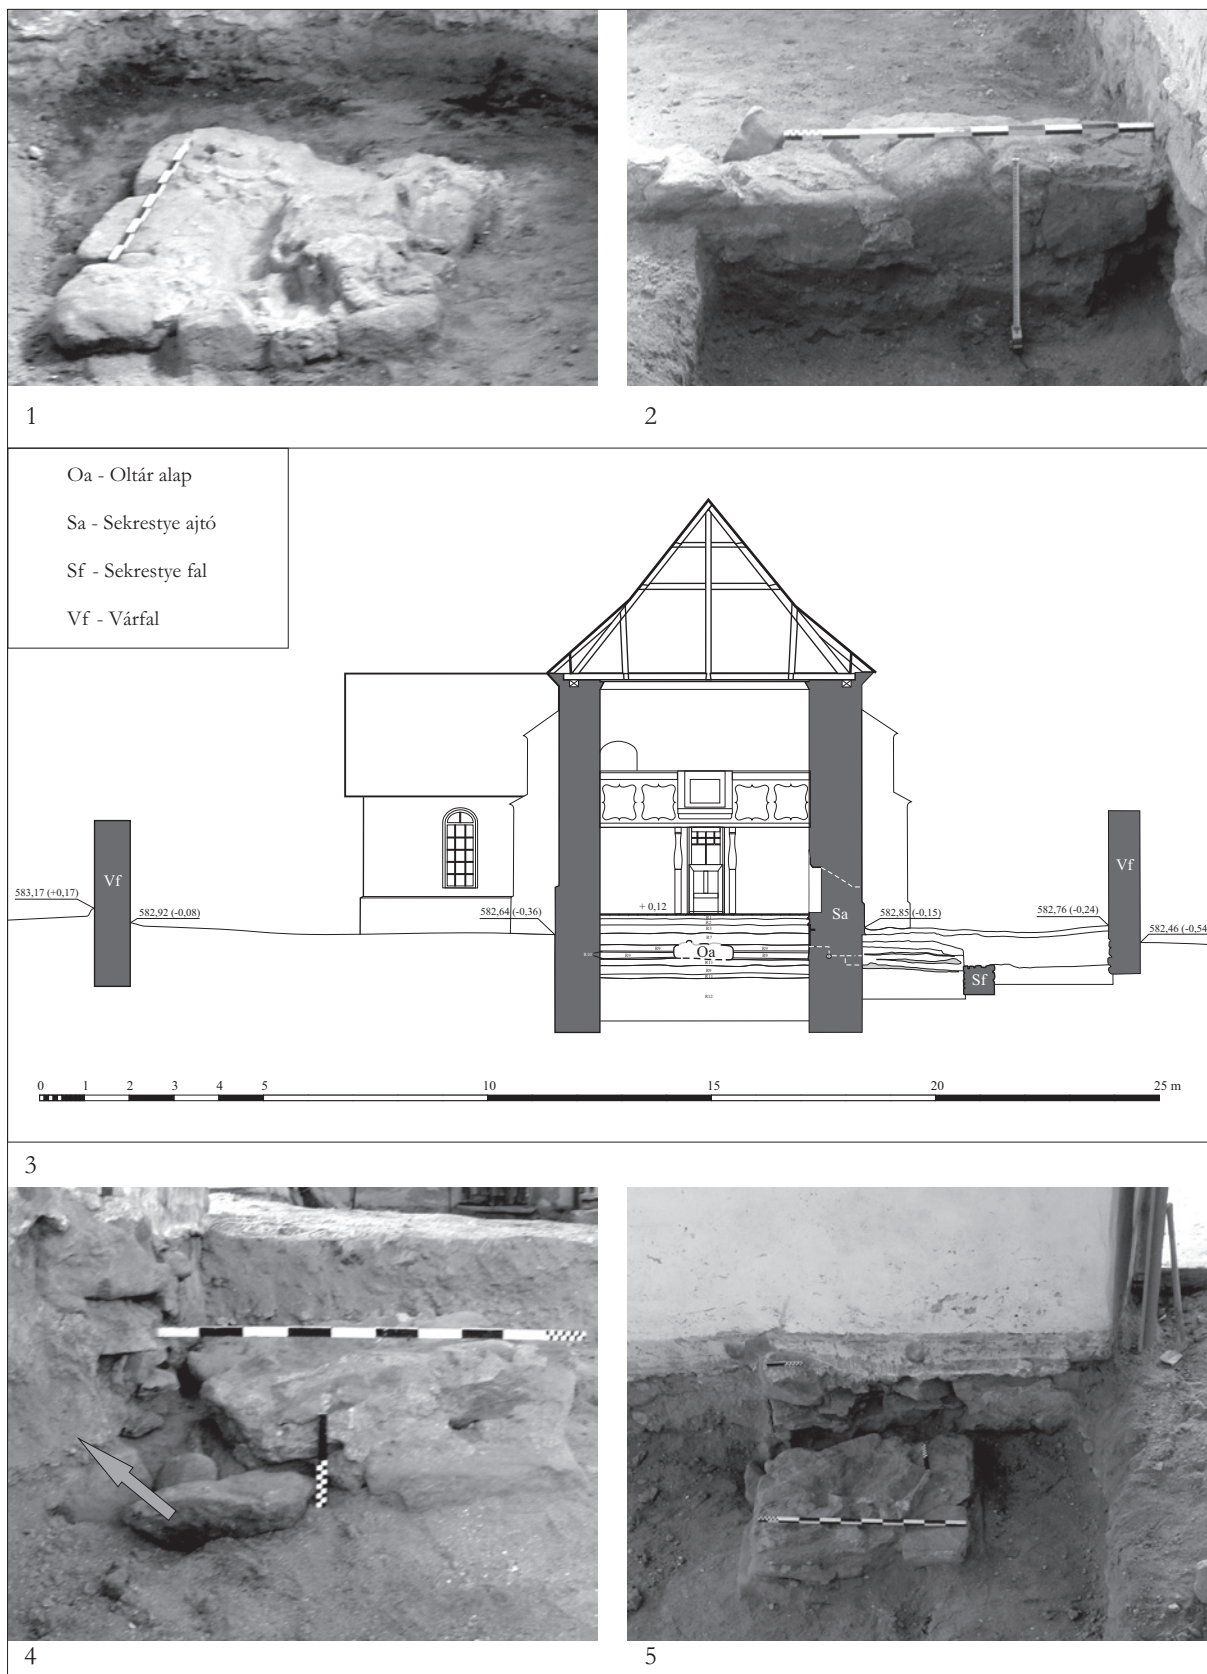
23. tábla 1. Az oltár alapja; 2. A szentélylépcső; 3. A belső és külső járószintek és az elfalazott sekrestyeajtó viszonya; 4-5. A diadalív déli oldala

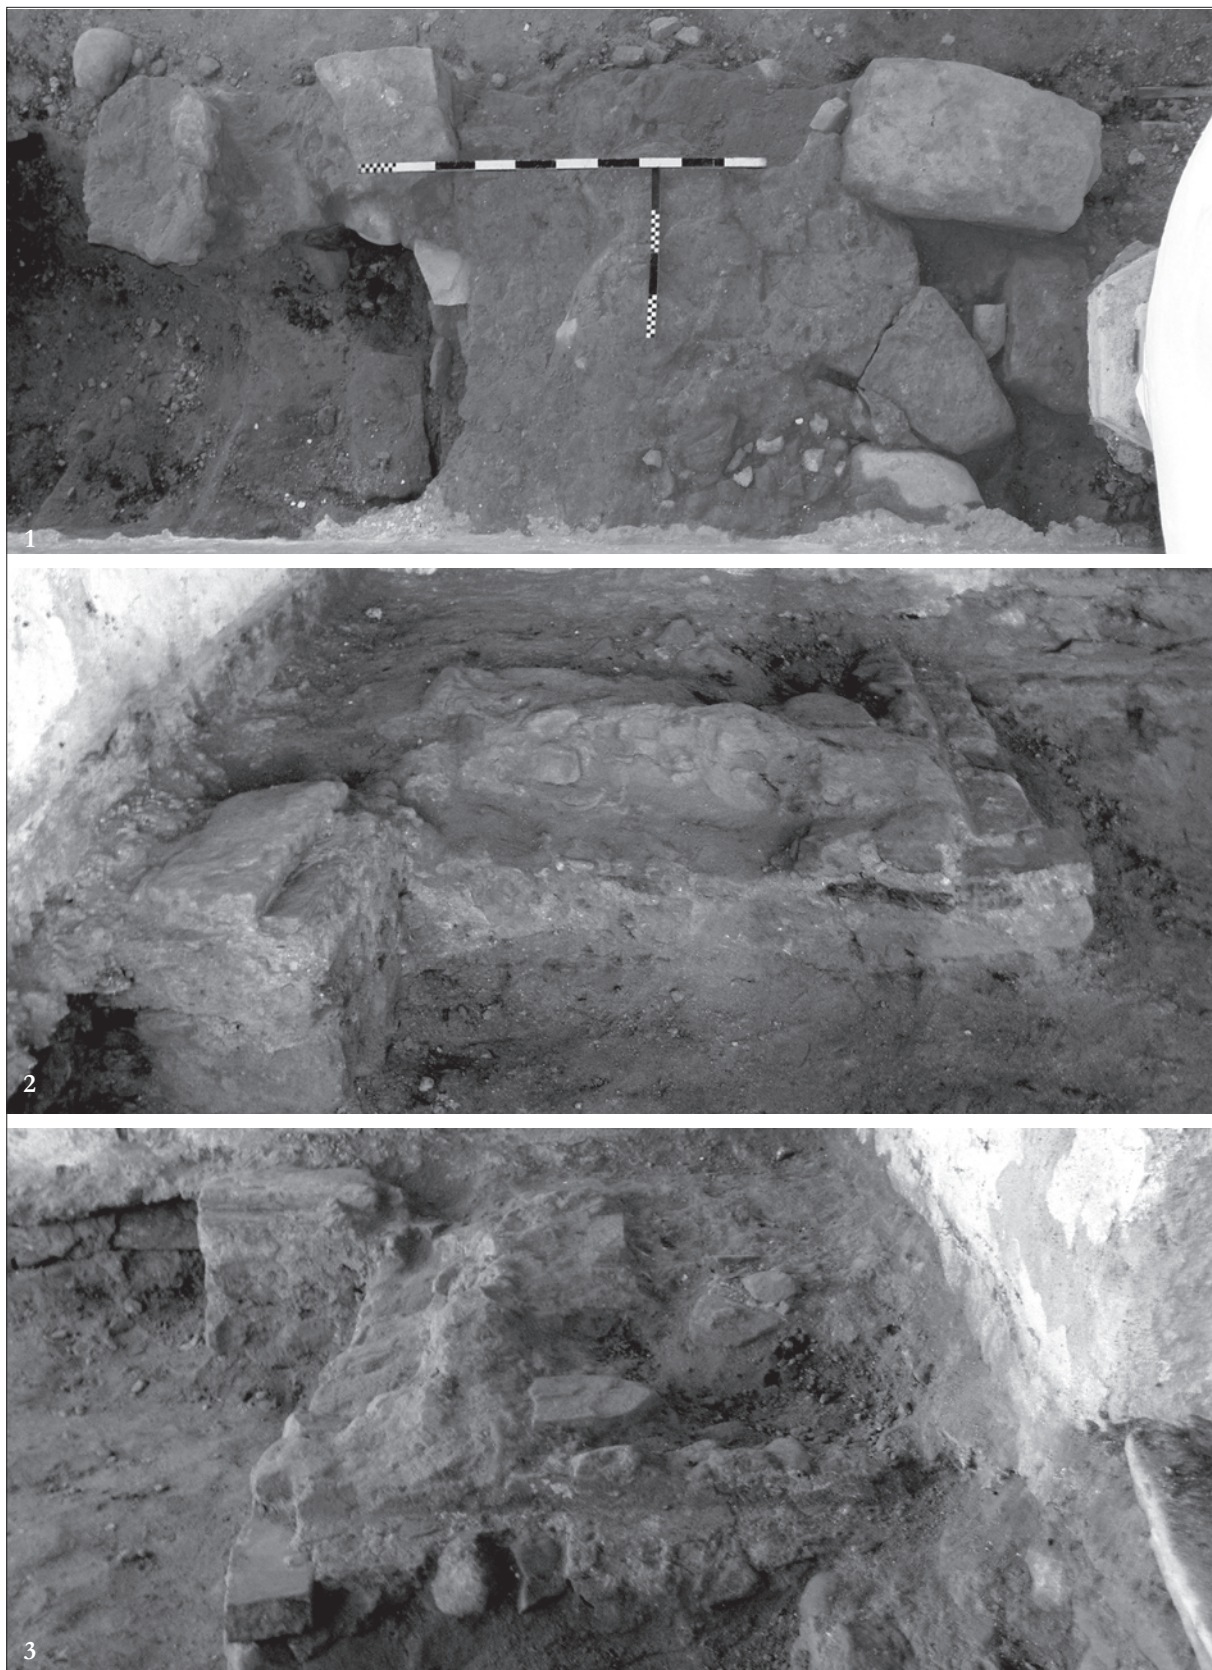
24. tábla 1. Az 1816-os szőszék alapja; 2. A templom délnyugati sarkában feltárt falazat kelet felől;
3. A templom délnyugati sarkában feltárt falazat észak felől

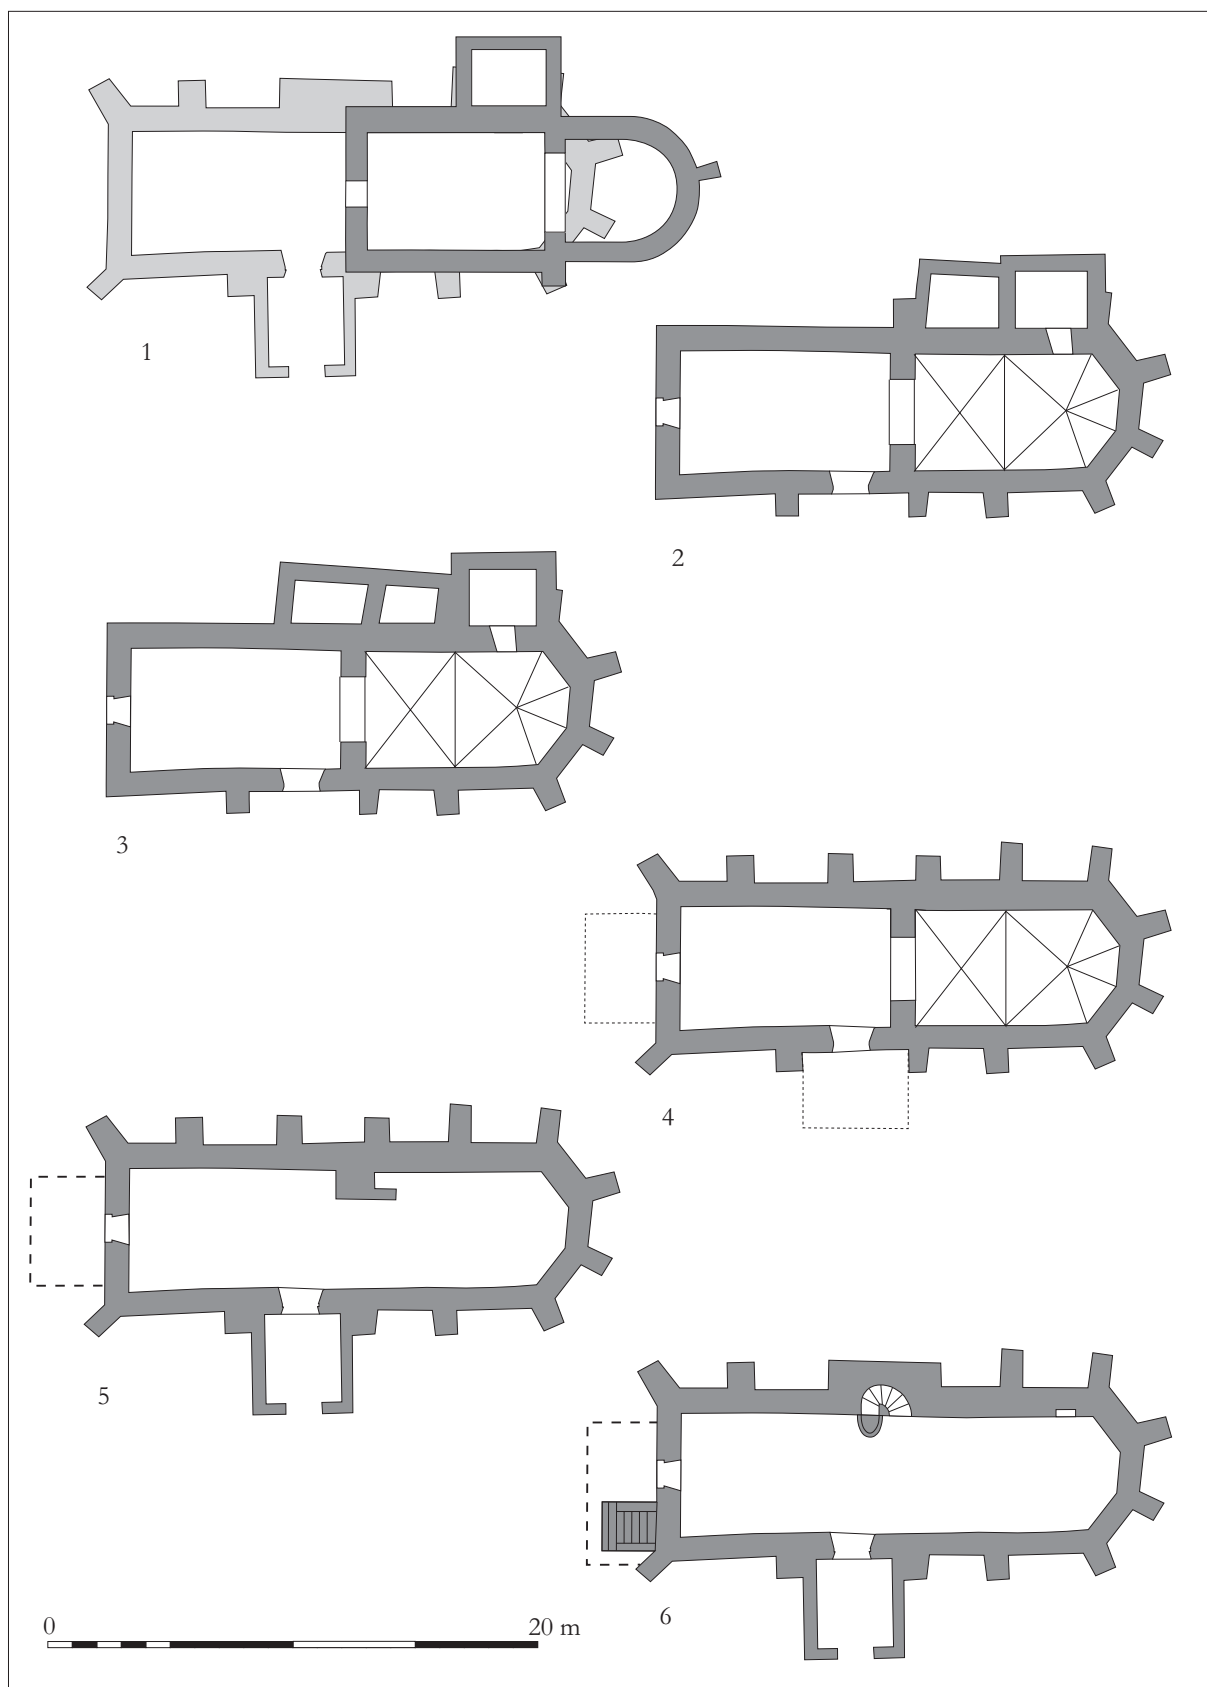
25. tábla A templom építési fázisai (1. 14. század; 2. 15. század; 3. 16. század; 4. 17–18. század; 5. 1816 és 1834 között; 6. 1834 után)
