A JABLONKA-UTCAI CSUSZÁS VIZSGÁLATA

Paál Tamás^X

^X (Fővárosi Mélyépítési Tervező Vállalat)

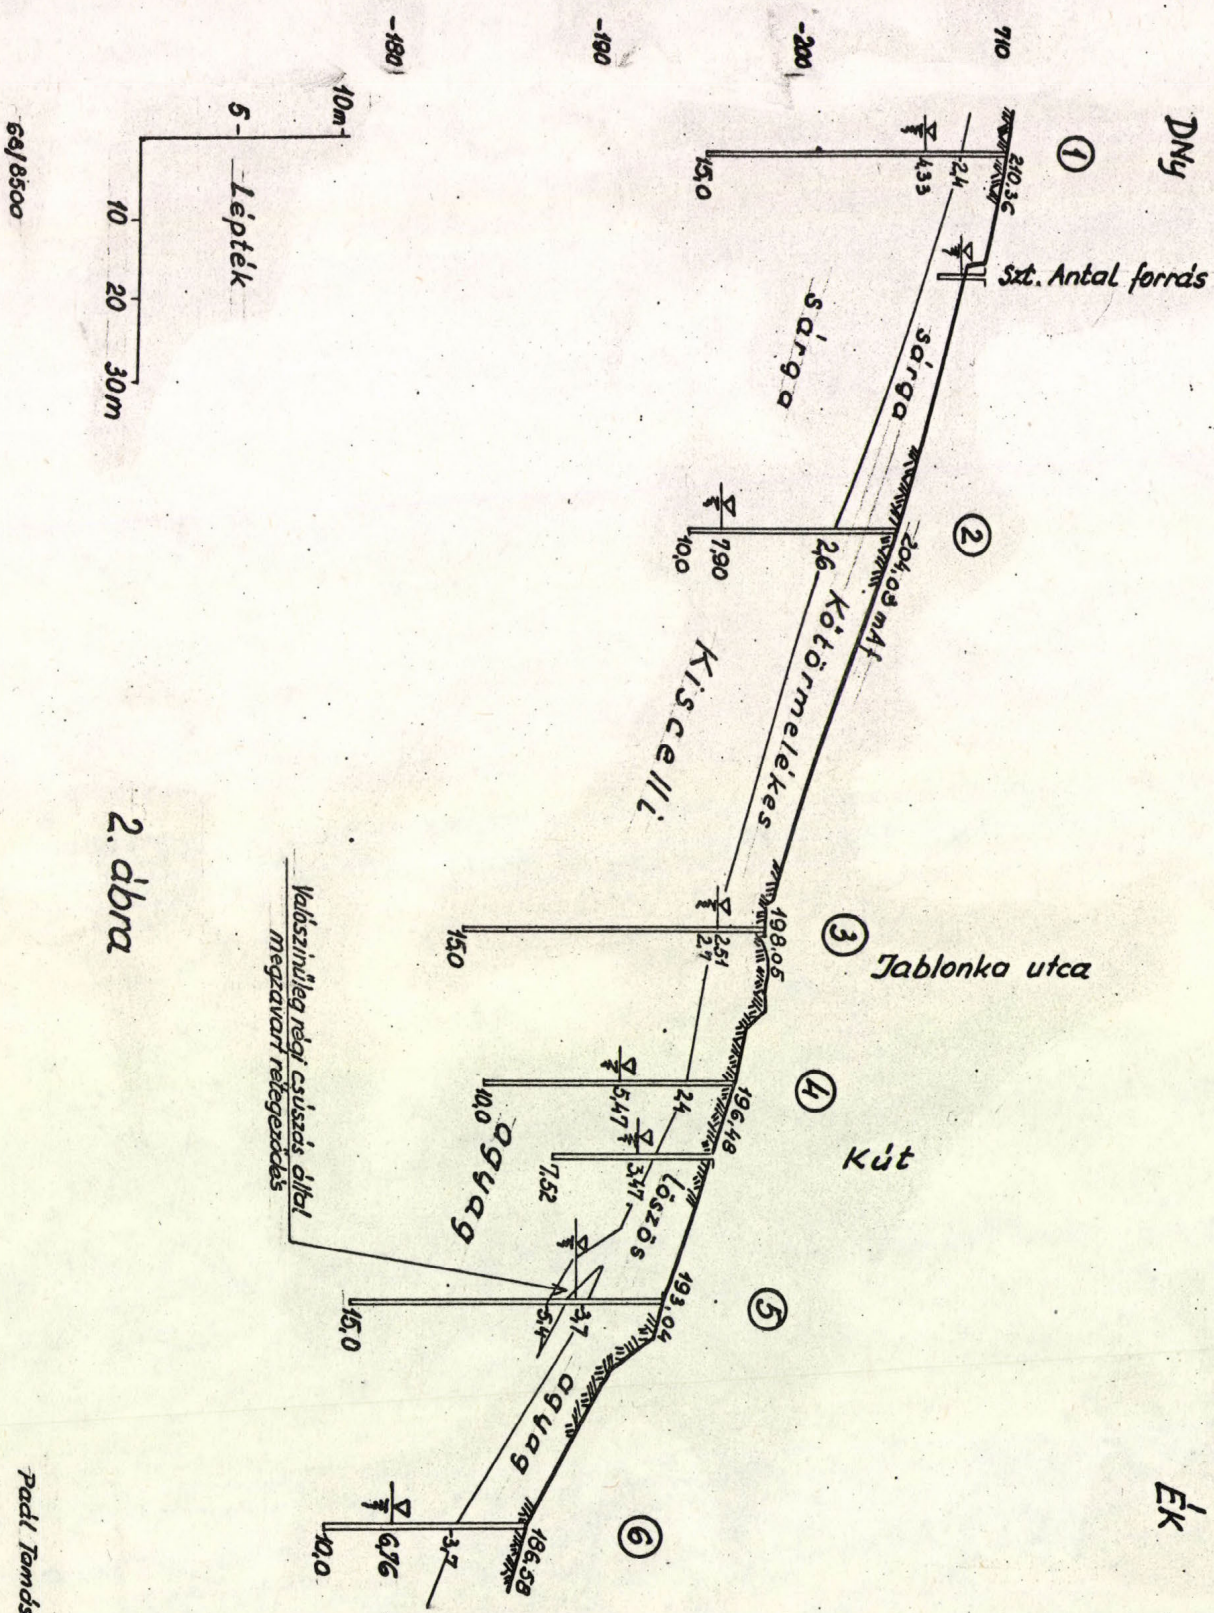
A vizsgált terület a Hármashatár-hegy ÉK-i oldalán található Táborhegy-Testvérhegy vonulaton fekszik, mintegy 200 m magasságban. A hegyoldal átlagos esése 1:10, melyet helyenként meredekebb (1:5 körüli esésű) szakaszok tarkítanak. A Jablonka utcában \emptyset 150 mm-es, a Forrás utcában \emptyset 80 mm-es víznyomócső húzódik, csatorna viszont csak a hegy lábánál haladó Bécsi uton és a Farkastorki ut alsó szakaszán, A Zuzmara utcától lefelé eső részen van. Ez utóbbi csak csapadékvíz ill. az ott lévő szivárgóhálózat vizének elvezetésére szolgál. A Fővárosi Vízművek vizsgálata szerint a csőhálózat ép, vízkifolyás nem tapasztalható. (1. ábra)
