## Vannak-e limes-maradványok a Meszesen?

**Dr. Buday Árpád.**

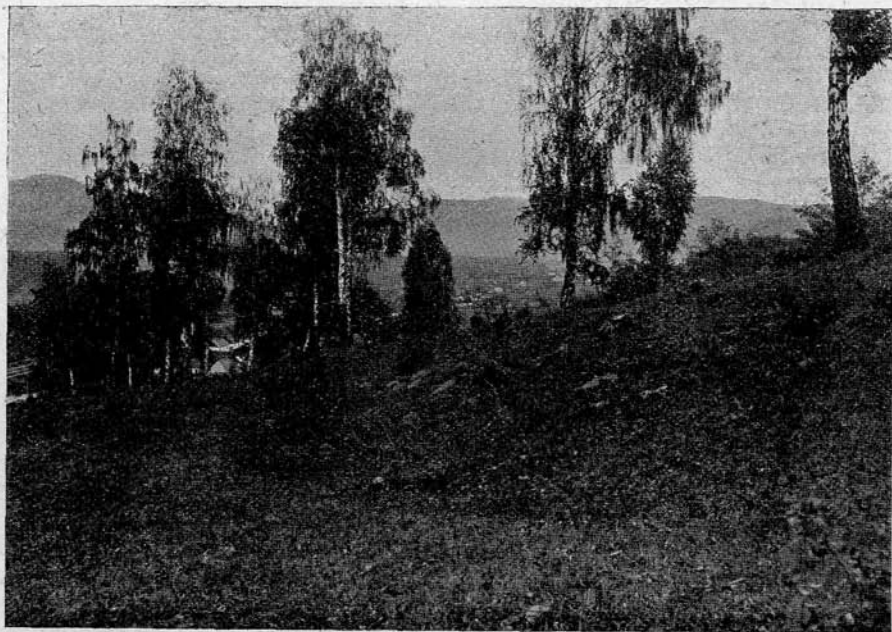
2. sz. kép. Limesrészlet *Kissebes* mellett; belföldi oldal.  
Fig. 2. Partie de chaussée-limes près de *Kissebes*; côté intérieur.

2. sz. képünk a töltés másik, (déli, belföldi) oldalát mutatja ugyanazon a helyen, szintén keletről nézve. Ez az oldal itt szokatlanul jól fenmaradt. A fényképfelvételek azt is bizonyítják, hogy Torma Károlytól felvett keresztmetszet nem épen hü: igen szögletes, holott a töltés nem valószínű, hogy valamikor lapos lett volna, hanem mindig többé kevésbé domborúnak kellett lennie. Ez a természetes alakulás a földhányásnál; a lapos felületet pedig csak az az elmélet kívánta, amely azt hitte, hogy az őrtornyok katonái ezen a töltésen tették meg, mint őrszemek, sétáikat. Ezzel a véleménnyel azonban már nem kell számolnunk.

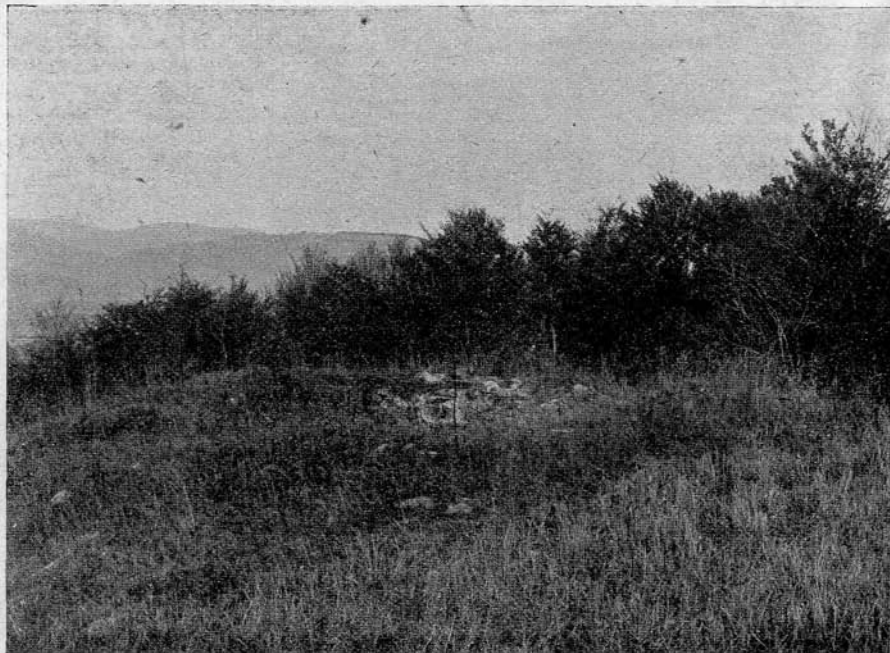
4. sz. kép. Kőtorony maradványai a *Karpin*-tetőn, *Kissebes* mellett.

Fig. 4. Restes d'une tour en pierres sur le sommet *Karpin*.

Torma Károly az első őrtorony nyomait a Karpinra teszi, hol szerinte épen a földtöltés végén egy körded épület jól felismerhető substructiói láthatók.<sup>1</sup> A 4. sz. képünk azt a kis dombot ábrázolja, mely a szóban forgó maradványokat rejtí. A kép északkeletről való felvétel. A romhalmaz csakugyan kerekded és egykor még kis árok is övezte. Ma a romokat benőtte a bozót. Ezt elősegítette az a körülmény, hogy a közvetlenül mellette levő szántóföldek művelői itt szokták marháikat kikötni, maguk is itt telepednek le pihenőre, — mindez termékenyebbé teszi a földet.

A kép meggyőz arról is, hogy nem köralakú épület maradványait fedték a romok, hanem négyszögletesét. A földművesek egyik sarkát meglehetősen kiásták, hogy szeles időben ide, a jól védett sarokba rakjanak tüzet. A képből is kitűnik, hogy szabályosan, gazdag mészhabarccsal rakott falról van szó, mely egy 4—6 méteres oldalhosszú római őrtorony maradványa. Római voltát a Torma által felsorolt leletek teszik kétségtelenné.

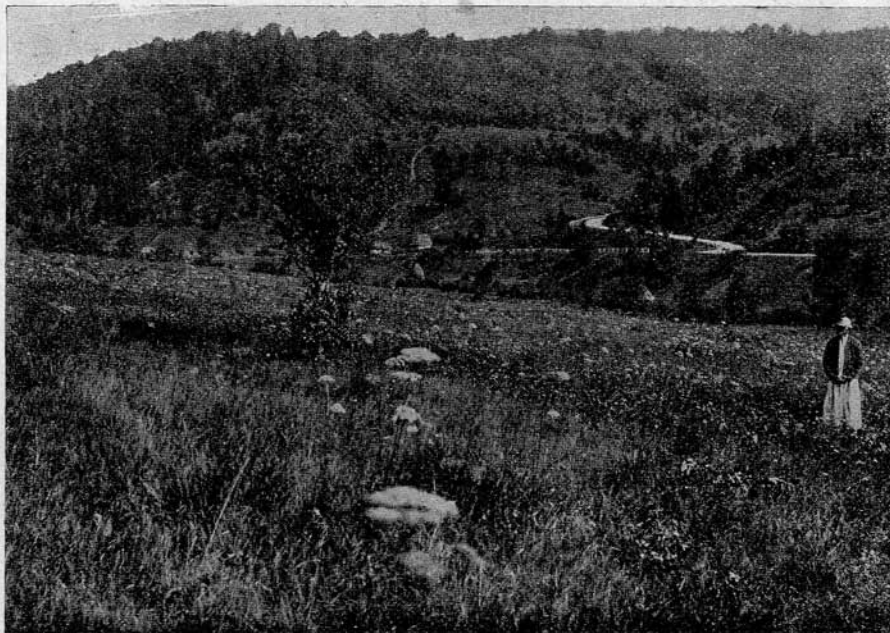
6. sz. kép. Az előző képen látott tábor maradványai és a *Meszes* gerincze.

Fig. 6. Restes castel précédant et crête de la montagne *Meszes*.

A gerinczen tovább haladva érjük el a Torma által is említett *Grebint*, a 886. jelzésű csucson.<sup>2</sup> Ennek egykori tulajdonsáról azt beszélnek az ottani házak lakói, hogy rengeteg pénzét csatornán ereszte le a völgyben fekvő areára, szérúre. Mikor azt kérdeztük, hogy miért kellett a pénzt leereszteni, nem tudtak reá felelni, hanem arra vállalkoztak, hogy a szérút megmutatják. Legnagyobb meglepetésemre egy kisebb fajta tábort ismertem fel a *szérúben*. Ekkor kezdtem sajnálni, hogy az előtt való napon a *Sonu* szérújáról olyan kicsinylőleg gondolkoztam. Megvígasztalódván azzal, hogy az ott elmúlástottat majd lesz alkalmunk jóvátenni, legalább az itt találtat igyekeztünk jól felvenni.<sup>3</sup> Két fényképfelvételt készítettünk. (Lásd 5. és 6. kép). Fájdalom, a nagyon magas fűben nem látszik a tábor árkaiból és töltéseiből semmi. Az egyik sarkában álló ember és a mellette levő fa mutatják a töltés két sarkát. Az 5. kép ÉNy-ról, a másik DNy-ról van felvéve. A sötétebb

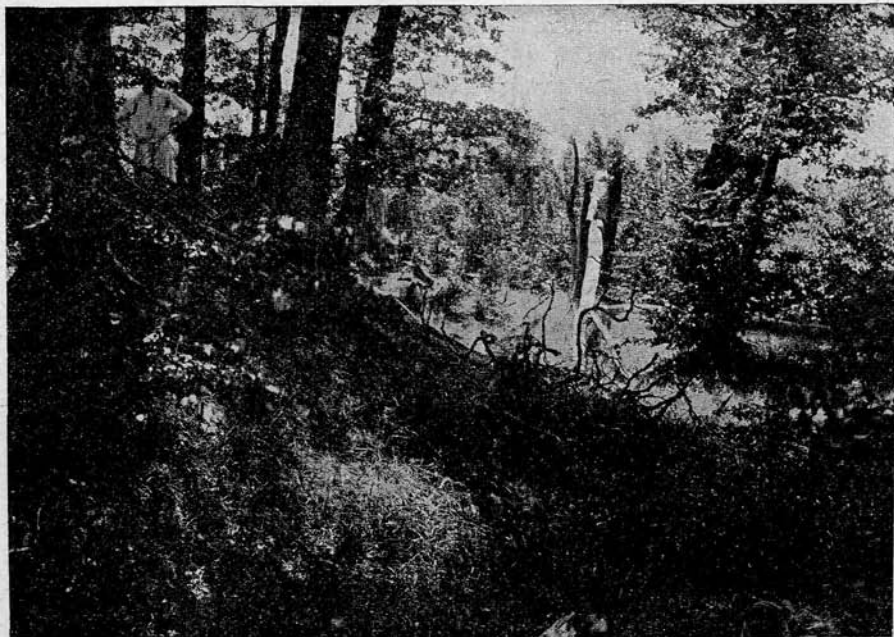
8. sz. kép. Kőtorony maradványai Boronamező, Kásapatak és Perje községek határpontján.  
Fig. 8 Restes d'une tour en pierres aux confins des villages Boronamező, Kásapatak  
et Perje.

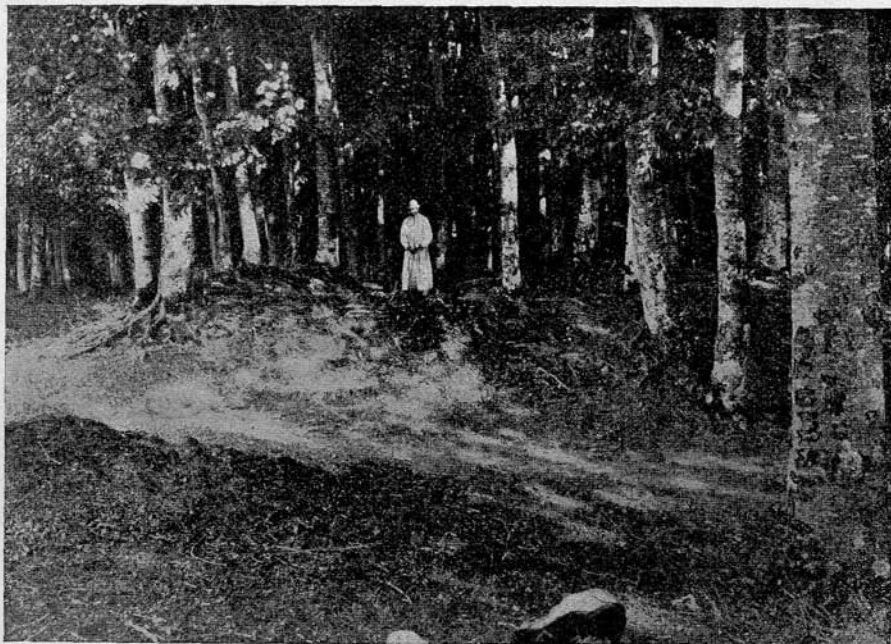
10. sz. kép. Kőtorony maradványai a Szélesbércz és Orolát között.

Fig. 10. Restes d'une tour en pierres entre les sommets Szélesbércz et Orolát.

bércz alighanem azonos a Torma-féle *Monostorhegygyel*.<sup>1</sup> Úgy ezen mint azután három őrtorony maradványai következnek egymásután. Valamennyit benőtte a bozót. Egyet, amely szabadon van, sikerült lefényképezni is. (10. kép.) A Szélesbércz és Orolát közt körülbelül ott fekszik, ahol a térképen a 616. magassági jel van. Épen az erdő szélén lévén, ott, ahol az erdő szélén haladó út egy szép K-Ny irányban haladó keskeny írtás keresztezi, — az úton haladó el nem szalaszthatja. A romhalmaz átmérője 8×8 m.; falából mintegy 1'5 m. magot ma is lehetne találni: a belseje ugyanis körülbelül ennyire van kivájva. Keleti oldalán mintegy 1'2 m. széles megszakítás a falban — ott, ahol az ember áll — talán az egykori ajtónak a helye.

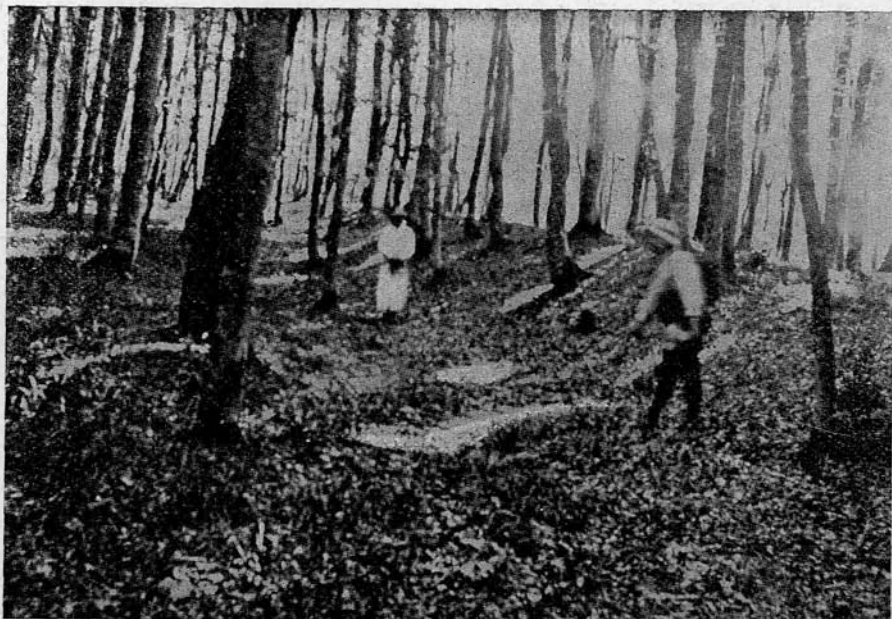
11. sz. kép. Limesrészlet a *Hegyeshegytől* délre.  
Fig. 11. Partie de chaussée-limes au sud du sommet *Hegyeshegy*.

A legutóbb említett őrtoronytól nem messze kezdődő s az erdei úttal nagyjában párhuzamosan haladó keskeny gyalogösvény, — folyton a limes töltés és árok mellett, részben az árokban halad. Az erdei út azonban, mint említettük, átkerül a másik oldalára és így egy helyen át is vágja annak vonalát. A limes-töltés és árok az úttól DNy-felé is folytatódik pár száz lépésen át egy hatalmas szakadékig. Itt készült a 11. sz. képen látható felvétel. Mindkét alak az árokban áll, melyet az avar meglehetősen megtöltött, de azért teljesen el nem egyengetett, be nem fedett. Pár km. hosszan szépen látszik úgy a töltés, mint az árok, változást alig mutató profillal. (12. kép.) A *Hegyes hegy csúcsán* van egy át meg átturt őrtorony, melyen túl egyelőre nem látszott a limestöltés és árok: talán csak a hatalmas burján fedte el szemünk előtt.
