Kutatások a Testvérhegy keleti előterében

(Budapest, III. ker., Bécsi út 262.,
Hrsz.: 20089/13)

Investigations in the eastern foreground of Testvérhegy

(Budapest III, 262 Bécsi Road,
Lrn: 20089/13)

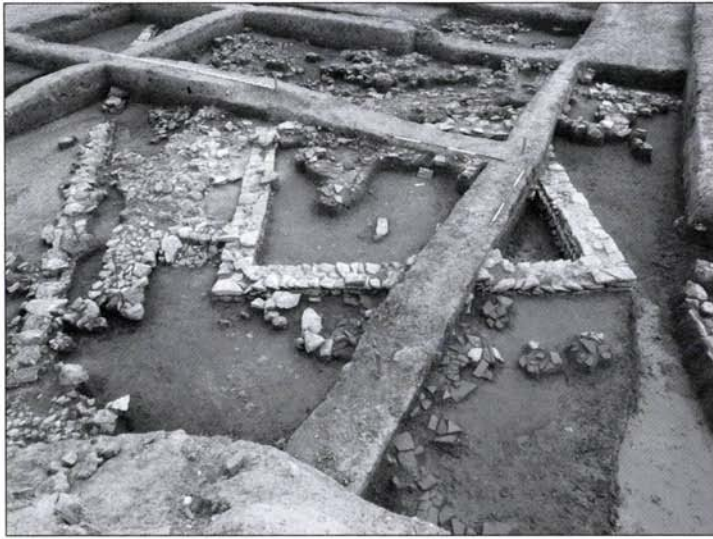
2. kép: A négyszögletes épület falai és omladéka bontás közben (újkori vízvezeték részletével)
 Fig. 2: Walls and debris from the quadrangular building during cleaning (with a detail of a modern water conduit)

A munka előrehaladtával az ásatási terület északnyugati részén egy 5×5 m belmértű, magában álló római építmény falainak jó állapotú maradványait tártunk fel. (2. kép) Az északnyugat–délkeleti tájolású épületet 45-50 cm széles, sárgásfehér habarcsba rakott tört mészkövekből épült falak vették körül (SE1-SE2-SE3-SE5), szabályos négyszöget alkotva. A falszövet nagy részben lapjukra fektetett mészkövekből kialakított *opus spicatum* technikával készült. (3. kép) A falak jelentkezési szintjével egy magasságban, az általuk határolt területen belül zömmel *tegula*- és *imbrex*töredékekből álló, helyenként köves törmelék folt (SE 7) húzódott. Az 50-60

As the work proceeded, the well preserved remains of the walls from an independent Roman construction with an inner space of 5 m × 5 m was uncovered in the northwestern part of the territory (Fig. 2). The northwest-southeast oriented building was surrounded by a regular quadrangle formed by 40-50 cm thick walls (SE1-SE2-SE3-SE5) made from broken limestone blocks laid in yellowish white mortar. The better part of the wall was constructed from limestone blocks laid on their flat sides using an *opus spicatum* technology (Fig. 3). A debris accumulation mostly consisting of *tegula* and *imbrex* fragments and sometimes stone debris (SE 7) lay within the walls at the height of their appearance. The excavation of the territory between the high-quality Ro-

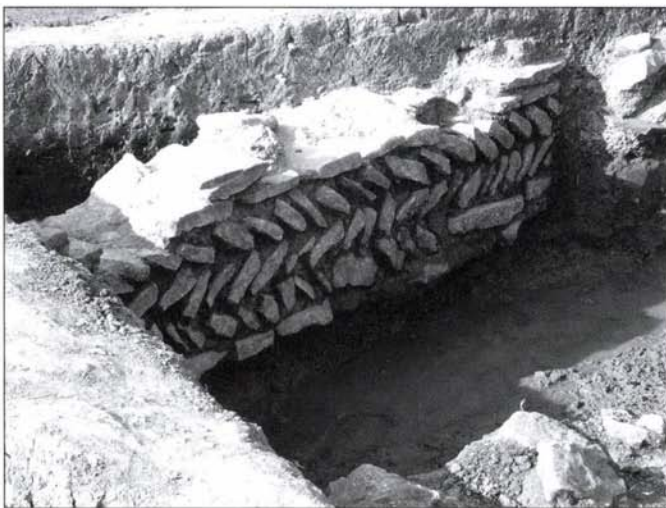
3. kép: *Opus spicatum* technikával készült falszövet részlete.
Fig 3: Fragment of a wall constructed with *opus spicatum* technique

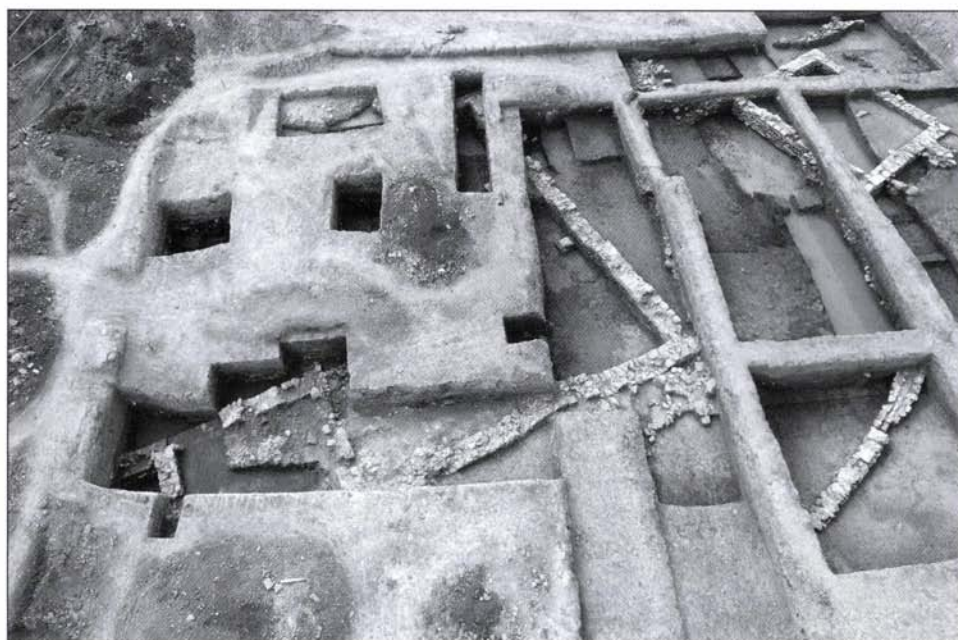
4. kép: Az ásatás területe madártávlatból

Fig. 4: The excavation territory from a bird's-eye view

falak egy szabályos alaprajzi sémát mutató, több helyiségből álló épülethez tartoznak. (4. kép) A feltárt részletek azonban sajnos sem a pontos alaprajz megrajzolására és a belső helyiségkiosztás tisztázására, sem az építéstörténet felvázolására nem elegendők. A körülmények ellenére azonban a következők megfigyelésére nyílt lehetőségünk, bár ezekkel inkább a kérdések számát sikerült növelnünk.

plan (Fig. 4). The recovered details, however, were not sufficient to permit a precise ground plan to be produced or for clarification of the organization of the rooms or phases of construction history. Despite these circumstances, the following elements could be observed, although most of them only increase the number of the problems.

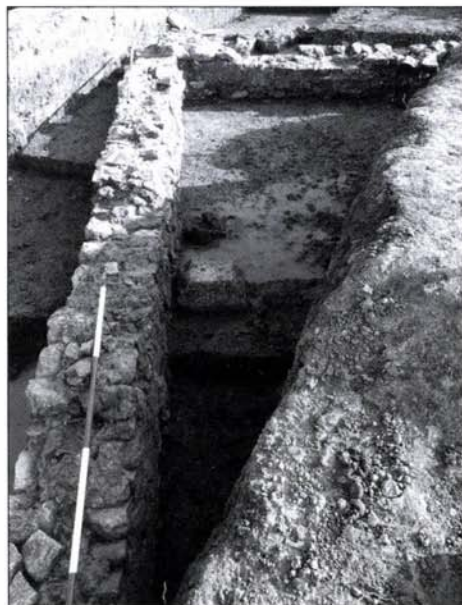
5. kép: Római kori falsarok, előtérben „in situ” mészkőbázissal

Fig. 5: Roman period wall corner with an “in situ” limestone base in the foreground

line of the wall broke approximately in the middle of the uncovered stretch and the directions of the two lengths of the same wall diverged by about 15 cm, bridged by an oblique insertion. Naturally, it could be a simple problem related to the execution of the wall. However, it could also be a trace of the reconstruction of wall SE 22. The fact that *in situ* terrazzo (SE 14) was found only between walls SE 12 and SE 22 but not by the northeastern – southwestern wall (SE 24), which formed a corner with wall SE 12, supports this idea. At the same time, a limey surface (SE 24) preserved in spots in this latter area indicated the former floor level was 30 cm deeper, on which a truncated-cone-shaped 50 cm × 40 cm limestone base stood in its original place on the former floor level (Fig. 5). No terrazzo was found here, al-

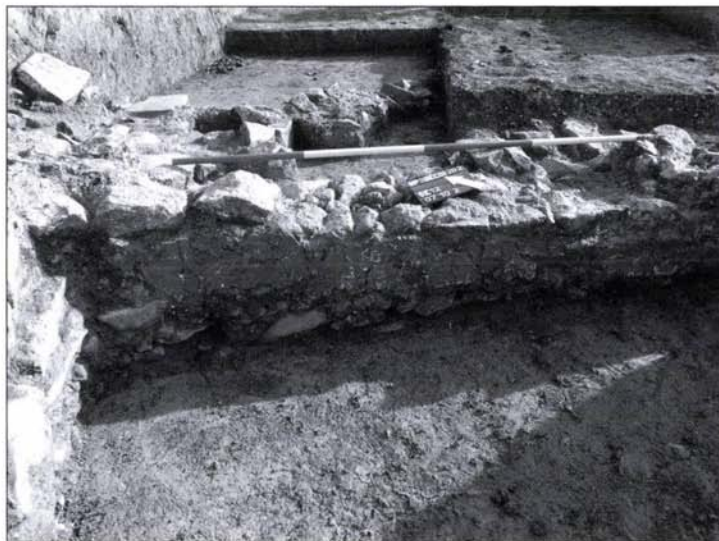
6. kép: Római kori fal fehér vakolat maradványaival
Fig. 6: Roman period wall with the remains of white plastering

Remains of white plaster were preserved in patches of various sizes along the entire length of the northeast-southwest running wall SE 11, along the uncovered section of wall SE 16, which formed a corner with the former wall and along wall SE 12 until the “breaking point” (Fig. 6). There were no traces of painting or patterns. The Roman period debris did not contain remains of frescos either. The section of wall SE 12 southeast of the “breaking point” and wall SE 19 forming a corner with it bore traces of terrazzo instead of plaster. Accordingly, it seems probable that wall stretches SE 11, SE 12 and SE 16, which display a uniform picture, enclosed a larger room (10 m × 8 m) which was later made narrower with wall SE 22 during reconstruction.

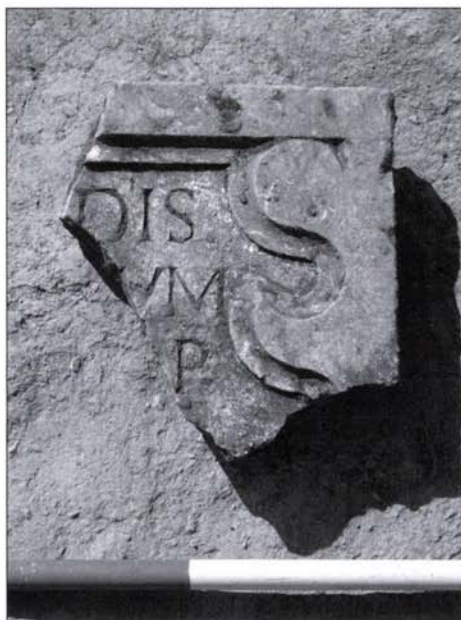
7. kép: Keretelt, feliratos tábla töredéke
Fig. 7: Fragment of a framed, inscribed tablet

An approximately 20-40 cm thick debris layer could be found everywhere within the area enclosed by the walls. It contained stone debris, *tubus*, terrazzo and mortar fragments. In one of the post foundations, a 40 cm × 40 cm fragment of a limestone inscribed tablet was found framed with a

Noricum-Pannonian volute motif (Fig. 7). It is not yet clear whether it was part of the building inscription of this house or whether it was used secondarily as building material.
