A Lajos utcai feltárás eredményeinek „mentése”

The “Rescue” of the results from the Lajos street excavation

*(Monument Protection Activity for
presentation of the Roman Period in
Budaiújlak)*

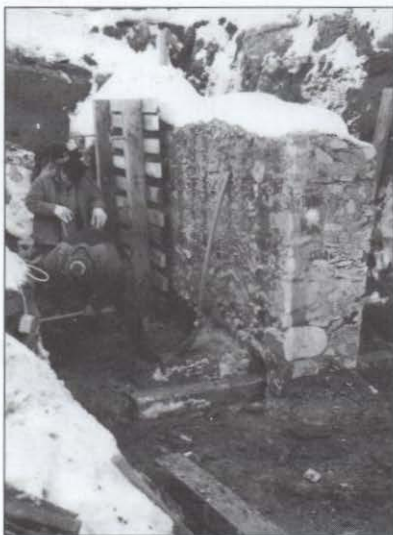
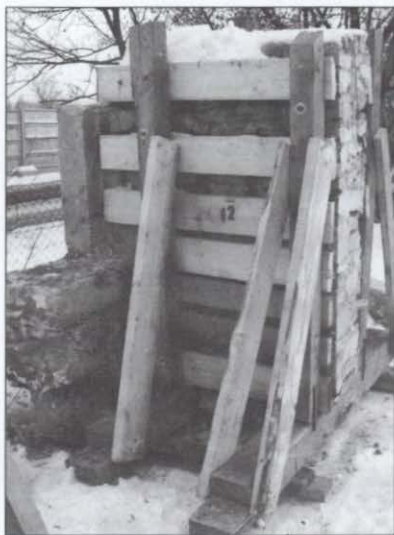
13. kép

szignációs ábrázolását. A terv készítésénél az volt a szempont, hogy az emelendő elemek összsúlya 5 tonnánál ne legyen sokkal több, mivel így sem az emelés, sem a szállítás során nem igényel magas költségdíjú gépeket. A római ház megmentésének első szükséges művelete a falak függőleges átvágása volt, 2,00 méteres szakaszonként. A gépi korongvágás minőségét a mellékelt fénykép igazolja (12. kép), valamint a több mint másfél ezer éves fal „kőkemény”, szép metszési felülete, amely közelről látható az Aquincumi Múzeum által biztosított tárolóterületen. Egy-egy ilyen falelem mindkét oldalról gerendahevederekkel merevített, pallóból készült kalodát kapott, melyek átfurása révén emelésre kész állapotba, majd az említett, a múzeum melletti területre került. (13. - 14. kép)

wall element is supported on both sides by a wooden brace structure and buttressing planks. By drilling through this brace structure it was possible to raise and transport each piece to the above-mentioned territory of the Aquincum Museum (Figures 13-14).

phase during which these supporting structures were prepared; the order of the operation; the representation of the segmentation of the individual wall sections. The planner took the point of view that no piece should weigh more than five tons so that neither the raising or the transport would require expensive equipment. The first necessary phase during the rescue of the Roman house was to cut the walls into two meter sections in a vertical direction. The quality of the machine sawing is attested to by the photographs included here (Figure 12) showing the beautiful clean cut surface of the more than 1,500 year old wall. These pieces are at present stored in the territory of the Aquincum Museum. Each such
