Barabás Hajnalka

## A DÁLNOKI REFORMÁTUS TEMPLOM\*

\*A tanulmány a templom 2002. évi állapotát rögzíti és a 2003-ban megvédett szakdolgozatom rövidített változata. Ezúton szeretnék köszönetet mondani konzulensemnek, dr. Kovács András

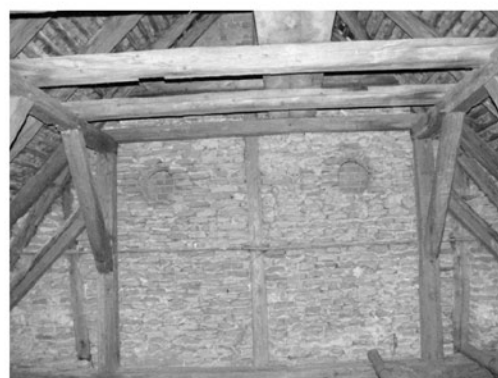
8. A templom padlása

A padlason (5. tábla, 8) előkerült, bádognál készült régi tetőgomb (6. tábla, 1) mellett megtaláljuk a terrakotta boltozat néhány elemét (6. tábla, 2) is. A bordatöredékek között akadnak kétszer hornyoltak, faragott végűek, valamint olyanok is, amelyek kobaltkék és okker festésnyomokat (6. tábla, 3) hordoznak.

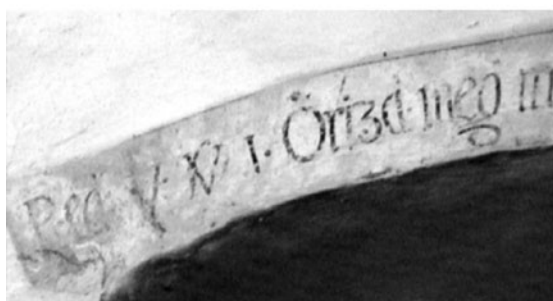
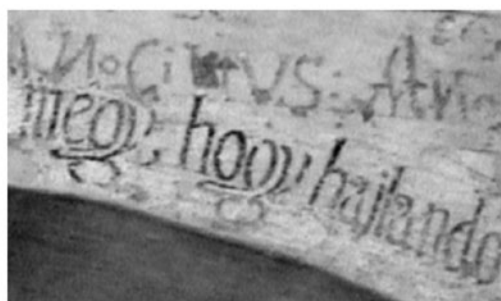
3a. Magyar nyelvű felirat a 17. századból (Biblia)

3b. Magyar nyelvű felirat a 17. századból (Biblia)

Az északi befalazott kapu szegmentíves záródású mélyedése felett 8–6 cm-es, feketével festett betűkkel a következő felirat (11. tábla, 3a, b) olvasható 253 cm hosszúságban: „PRED: V: I. ÖRIZD MEG MIND KÉT LÁBAIDAT MIKOR AZ ISTENNEK aki arról is tájékoztatott, hogy „eredetileg a cigány lakosság ebből kapott bort úrvacsoraosztáskor”.

HÁZÁHOZ MEGY, HOGY HAJLANDÓ LEGY AZ (hallgatásra).” Felette, illetve alatta egy egészében olvashatatlan, a még nedves vakolatba belekarcolt felirat maradványa: „...STEPHAN(US?) PE(TE?)R DA(l)NOCINUS AN(n)O DO(mi)NI 1630”.
